Proyecto Inventario del Patrimonio Cultural Centro Histórico de Valencia

Código : 19-01
Nº reg. : 000188
Nº IPC:

Denominación Oficial: CASA 100-81

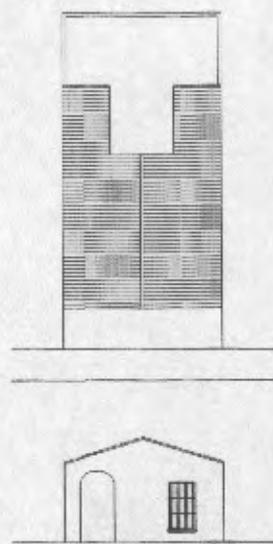
Registro Gráfico:

B	R	M
Estructura Portante	Muros de adobe de 60 cm de espesor promedio. Estructura de concreto armado y paredes de bloque.		x	
Techos Cubiertas	Techo de caña y tejas criollas. Techos de láminas metálicas y estructura metálica.		x	
Pisos Entrepisos	Piso de cemento pulido.		x	
Cerramientos	Puertas y ventanas metálicas.		x	
Acabados	Friso de cemento, cal y arena. Pintura de caucho.		x	
Elementos Decorativos	No posee elementos decorativos.			
Instalaciones	Instalaciones sanitarias y eléctricas entubadas y empotradas directamente en las paredes.		x	
Otros				
Registro:	Arq. Guillermo Sfiligoy	Fecha: 23/10/97

El inmueble se encuentra en regular estado de conservación. Forma parte de un conjunto de edificaciones con valor urbano. DATOS DE LA PARCELA: Frente: 8,00 m. Fondo: 15,00 m. Area: 120,00 m². VALORACION: "C". CRITERIOS DE INTERVENCION: Intervención Restringida y Reestructuración.

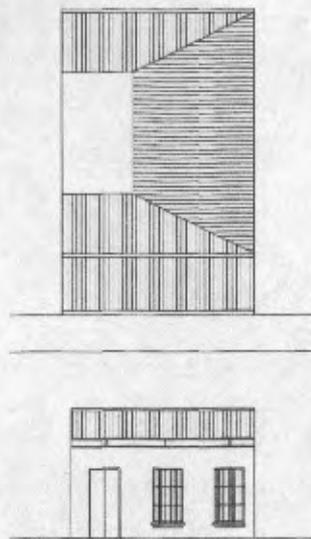
Registro Gráfico:

B	R	M
Estructura Portante	Muros de adobe de 60 cm de espesor promedio.	x		
Techos Cubiertas	Techo de caña y tejas criollas.	x		
Pisos Entrepisos	Piso de mosaico en el zaguán, los demás ambientes en cemento pulido.	x		
Cerramientos	Puertas de metal y ventanas de madera.	x		
Acabados	Friso de cemento, cal y arena. Pintura de caucho.	x		
Elementos Decorativos	Presenta molduras enmarcando puertas y ventanas, presenta una cornisa sencilla.	x		
Instalaciones	Instalaciones sanitarias y eléctricas enlucadas y empotradas directamente en las paredes.	x		
Otros				
Registro:	Arq. Guillermo Sfligoy	Fecha: 23/10/97

El inmueble se encuentra en buen estado de conservación. Por tener un mismo origen histórico y similares tipología y morfología forma parte de un conjunto de edificaciones con valor urbano. DATOS DE LA PARCELA: Frente: 8,00 m Fondo: 41,00 m. Area: 246,00 m². VALORACION: "C". CRITERIOS DE INTERVENCION: Intervención Restringida y Reestructuración.

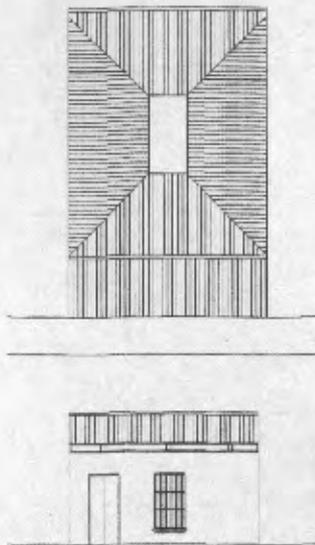
Registro Gráfico:

B	R	M
Estructura Portante	Muros de adobe de 60 cm de espesor promedio.			x
Techos Cubiertas	Techo de caña y tejas criollas.			x
Pisos Entrepisos	Piso de cemento pulido.			x
Cerramientos	Puertas y ventanas en madera.			x
Acabados	Friso de cemento, cal y arena. Pintura de caucho.			x
Elementos Decorativos	Presenta molduras enmarcando puertas y ventanas, presenta una cornisa ornamental.			x
Instalaciones	Instalaciones sanitarias y eléctricas entubadas y empotradas directamente en las paredes.			x
Otros				
Registro:	Arq. Guillermo Sfiligoy	Fecha: 23/10/97

El inmueble se encuentra en mal estado de conservación. Por tener un mismo origen histórico y similares tipología y morfología forma parte de un conjunto de edificaciones con valor urbano. **DATOS DE LA PARCELA:** Frente: 5,00 m. Fondo: 24,00 m. Area: 120,00 m². **VALORACION:** "C". **CRITERIOS DE INTERVENCION:** Intervención Restringida y Reestructuración.

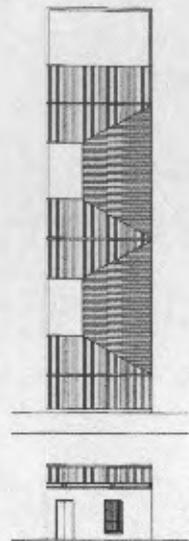
Registro Gráfico:

B	R	M
Estructura Portante	Muros de adobe de 60 cm de espesor promedio.	x		
Techos Cubiertas	Techo de caña y tejas criollas.	x		
Pisos Entrepisos	Piso de cemento pulido.	x		
Cerramientos	Puertas y ventanas en madera y portón en metal tipo santamaría.	x		
Acabados	Friso de cemento, cal y arena. Pintura de caucho.	x		
Elementos Decorativos	Presenta una cornisa sencilla.	x		
Instalaciones	Instalaciones sanitarias y eléctricas entubadas y empotradas directamente en las paredes.	x		
Otros				
Registro:	Arq. Guillermo Sfiligoy	Fecha: 23/10/97

El inmueble se encuentra en buen estado de conservación. Por tener un mismo origen histórico y similares tipología y morfología forma parte de un conjunto de edificaciones con valor urbano. DATOS DE LA PARCELA: Frente: 10,00 m. Fondo: 46,00 m. Area: 460,00 m2. VALORACION: "C" CRITERIOS DE INTERVENCION: Intervención Restringida y Reestructuración.

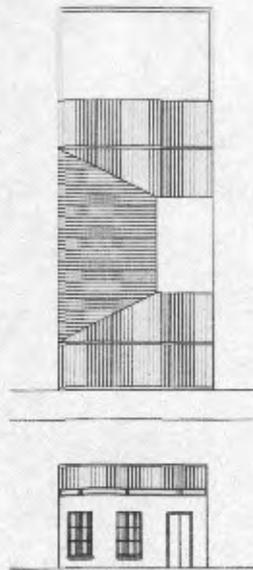
Registro Gráfico:

B	R	M
Estructura Portante	Muros de adobe de 60 cm de espesor promedio.	x		
Techos Cubiertas	Techo de caña y tejas criollas.	x		
Pisos Entrepisos	Piso de cerámica.	x		
Cerramientos	Puertas y ventanas en madera.	x		
Acabados	Friso de cemento, cal y arena. Pintura de caucho.	x		
Elementos Decorativos	Presenta una cornisa sencilla, portada en piedra.	x		
Instalaciones	Instalaciones sanitarias y eléctricas entubadas y empotradas directamente en las paredes.	x		
Otros				
Registro:	Arq. Guillermo Sfiligoy	Fecha: 23/10/97

El inmueble se encuentra en buen estado de conservación. Por tener un mismo origen histórico y similares tipología y morfología forma parte de un conjunto de edificaciones con valor urbano. DATOS DE LA PARCELA: Frente: 9,00 m. Fondo: 46,00 m. Area: 414,00 m2. VALORACION: "C". CRITERIOS DE INTERVENCION: Intervención Restringida y Reestructuración.

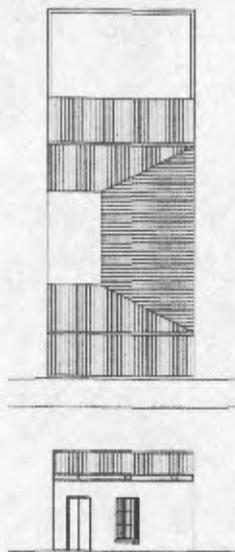
Registro Gráfico:

B	R	M
Estructura Portante	Muros de adobe de 60 cm de espesor promedio.	x		
Techos Cubiertas	Techo de caña y tejas criollas.	x		
Pisos Entrepisos	Piso de cemento pulido.	x		
Cerramientos	Puertas y ventanas en madera y metal.	x		
Acabados	Friso de cemento, cal y arena. Pintura de caucho.	x		
Elementos Decorativos	Presenta molduras enmarcando puerta y ventana, presenta una cornisa sencilla.	x		
Instalaciones	Instalaciones sanitarias y eléctricas entubadas y empotradas directamente en las paredes.	x		
Otros				
Registro:	Arq. Guillermo Sfiligoy	Fecha: 23/10/97

El inmueble se encuentra en buen estado de conservación. Por tener un mismo origen histórico y similares tipología y morfología forma parte de un conjunto de edificaciones con valor urbano. **DATOS DE LA PARCELA:** Frente: 8,00 m. Fondo: 46,00 m. Area: 368,00 m2. **VALORACION:** "C". **CRITERIOS DE INTERVENCION:** Intervención Restringida y Reestructuración.

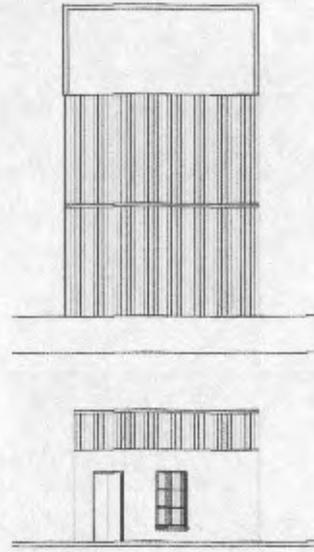
Registro Gráfico:

B	R	M
Estructura Portante	Muros de adobe de 60 cm de espesor promedio.			x
Techos Cubiertas	Techo de caña y tejas criollas.			x
Pisos Entrepisos	Piso de cemento pulido.			x
Cerramientos	Puertas y ventanas en madera.			x
Acabados	Friso de cemento, cal y arena. Pintura de caucho.			x
Elementos Decorativos	No posee elementos decorativos.			
Instalaciones	Instalaciones sanitarias y eléctricas entubadas y empotradas directamente en las paredes.			x
Otros				
Registro:	Arq. Guillermo Sfiligoy	Fecha: 23/10/97

El inmueble se encuentra en mal estado de conservación. Por tener un mismo origen histórico y similares tipología y morfología forma parte de un conjunto de edificaciones con valor urbano. DATOS DE LA PARCELA: Frente: 8,00 m. Fondo: 48,00 m. Area: 384,00 m2. VALORACION: "C". CRITERIOS DE INTERVENCION: Intervención Restringida y Reestructuración.

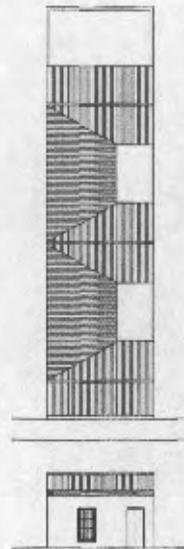
Registro Gráfico:

B	R	M
Estructura Portante	Muros de adobe de 60 cm de espesor promedio.			x
Techos Cubiertas	Techo de caña y tejas criollas.			x
Pisos Entrepisos	Piso de cemento pulido.			x
Cerramientos	Puertas y ventanas en madera.			x
Acabados	Friso de cemento, cal y arena. Pintura de caucho.			x
Elementos Decorativos	Presenta molduras enmarcando puerta y ventana, presenta una cornisa sencilla.			x
Instalaciones	Instalaciones sanitarias y eléctricas entubadas y empotradas directamente en las paredes.			x
Otros				
Registro:	Arq. Guillermo Sfilgoy	Fecha: 23/10/97

El inmueble se encuentra en mal estado de conservación. Por tener un mismo origen histórico y similares tipología y morfología forma parte de un conjunto de edificaciones con valor urbano. DATOS DE LA PARCELA: Frente: 7,00 m. Fondo: 37,00 m. Area: 259,00 m². VALORACION: "C". CRITERIOS DE INTERVENCION: Intervención Restringida y Reestructuración.

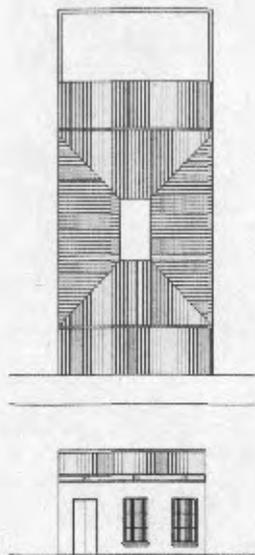
Registro Gráfico:

B	R	M
Estructura Portante	Muros de adobe de 60 cm de espesor promedio.		x	
Techos Cubiertas	Techo de caña y tejas criollas.		x	
Pisos Entrepisos	Piso de granito.		x	
Cerramientos	Puertas de madera y ventanas de hierro basculante.		x	
Acabados	Friso de cemento, cal y arena. Pintura de caucho.		x	
Elementos Decorativos	Presenta molduras enmarcando puerta y ventanas, presenta una cornisa sencilla.		x	
Instalaciones	Instalaciones sanitarias y eléctricas entubadas y empotradas directamente en las paredes.		x	
Otros				
Registro:	Arq. Guillermo Sfiligoy	Fecha: 23/10/97

El inmueble se encuentra en regular estado de conservación. Por tener un mismo origen histórico y similares tipología y morfología forma parte de un conjunto de edificaciones con valor urbano. DATOS DE LA PARCELA: Frente: 10,00 m. Fondo: 33,00 m. Area: 330,00 m2. VALORACION: "C". CRITERIOS DE INTERVENCION: Intervención Restringida y Reestructuración.

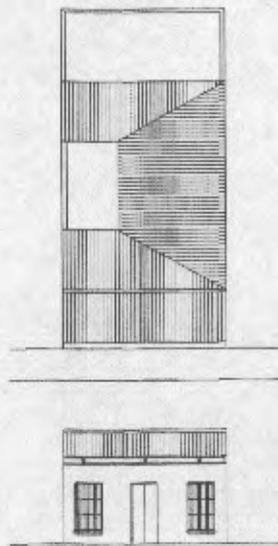
Registro Gráfico:

B	R	M
Estructura Portante	Muros de adobe de 60 cm de espesor promedio.		x	
Techos Cubiertas	Techo de caña y tejas criollas.		x	
Pisos Entrepisos	Piso de cemento pulido.		x	
Cerramientos	Puertas y ventanas de madera, rejas metálicas.		x	
Acabados	Friso de cemento, cal y arena. Pintura de caucho.	x		
Elementos Decorativos	Presenta una cornisa sencilla.	x		
Instalaciones	Instalaciones sanitarias y eléctricas entubadas y empotradas directamente en las paredes.		x	
Otros				
Registro:	Arq. Guillermo Sfligoy	Fecha: 23/10/97

El inmueble se encuentra en buen estado de conservación. Por tener un mismo origen histórico y similares tipología y morfología forma parte de un conjunto de edificaciones con valor urbano. DATOS DE LA PARCELA: Frente: 8,00 m. Fondo: 37,00 m. Area: 296,00 m2. VALORACION: "C". CRITERIOS DE INTERVENCION: Intervención Restringida y Reestructuración.

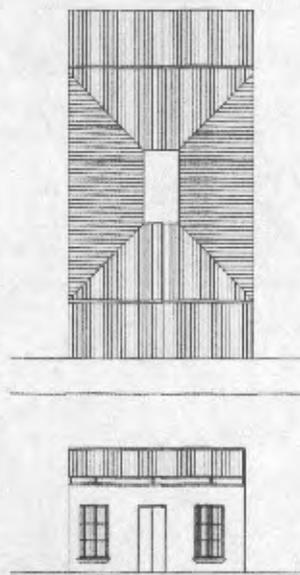
Registro Gráfico:

B	R	M
Estructura Portante	Muros de adobe de 60 cm de espesor promedio.			x
Techos Cubiertas	Techo de caña y tejas criollas.			x
Pisos Entrepisos	Piso de cemento pulido.			x
Cerramientos	Puertas de metal.		x	
Acabados	Friso de cemento, cal y arena. Pintura de caucho.			x
Elementos Decorativos	No presenta elementos decorativos.			
Instalaciones	Instalaciones sanitarias y eléctricas entubadas y empotradas directamente en las paredes.			x
Otros				
Registro:	Arq. Guillermo Sfiligoy	Fecha: 23/10/97

El inmueble se encuentra en mal estado de conservación. Por tener un mismo origen histórico y similares tipología y morfología forma parte de un conjunto de edificaciones con valor urbano. DATOS DE LA PARCELA: Frente: 12,00 m. Fondo: 23,00 m. Area: 276,00 m². VALORACION: "C". CRITERIOS DE INTERVENCION: Intervención Restringida y Reestructuración.

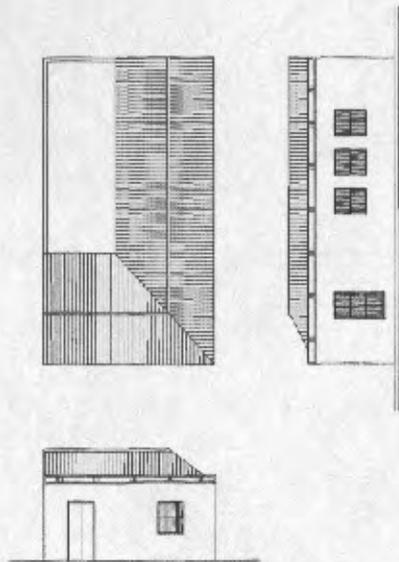
Registro Gráfico:

B	R	M
Estructura Portante	Muros de adobe de 60 cm de espesor promedio.	x		
Techos Cubiertas	Techo de platabanda.	x		
Pisos Entrepisos	Piso de cerámica la planta baja y la mezanina en madera.	x		
Cerramientos	Puertas y ventanas de metal tipo santamaría.	x		
Acabados	Friso de cemento, cal y arena. Pintura de caucho.	x		
Elementos Decorativos	Presenta una cornisa sencilla.	x		
Instalaciones	Instalaciones sanitarias y eléctricas entubadas y empotradas directamente en las paredes.	x		
Otros				
Registro:	Arq. Guillermo Sfiligoy	Fecha: 23/10/97

El inmueble se encuentra en buen estado de conservación. Por tener un mismo origen histórico y similares tipología y morfología forma parte de un conjunto de edificaciones con valor urbano. DATOS DE LA PARCELA: Frente: 9,00 m. Fondo: 18,00 m. Area: 162,00 m². VALORACION: "C". CRITERIOS DE INTERVENCION: Intervención Restringida y Reestructuración.

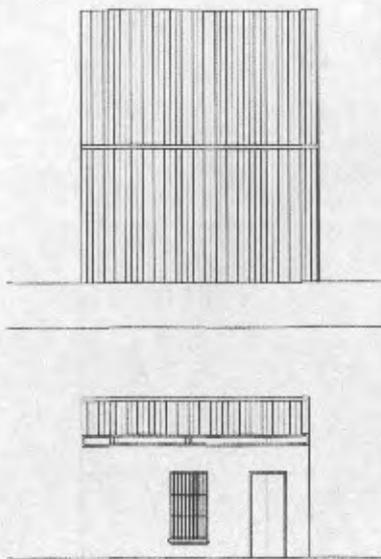
Registro Gráfico:

La fachada presenta una puerta de metal y una ventana de madera con poyo, y reja de hierro forjado, en la parte superior posee una cornisa sencilla. La techumbre es de estructura de madera con forro de caña y todo cubierto por tejas.

B	R	M
Estructura Portante	Muros de adobe de 60 cm de espesor promedio.		x	
Techos Cubiertas	Techo de caña y tejas criollas.		x	
Pisos Entrepisos	Piso de cemento pulido.		x	
Cerramientos	Puerta de metal y ventana de madera y sobre esta presenta un pequeño toldo de metal.		x	
Acabados	Friso de cemento, cal y arena. Pintura de caucho.			x
Elementos Decorativos	Presenta una cornisa sencilla.		x	
Instalaciones	Instalaciones sanitarias y eléctricas entubadas y empotradas directamente en las paredes.		x	
Otros				
Registro:	Arq. Guillermo Sfiligoy	Fecha: 23/10/97

El inmueble se encuentra en regular estado de conservación. Por tener un mismo origen histórico y similares tipología y morfología forma parte de un conjunto de edificaciones con valor urbano. **DATOS DE LA PARCELA:** Frente: 7,00 m. Fondo: 8,00 m. Area: 56,00 m2. **VALORACION:** "C" **CRITERIOS DE INTERVENCION:** Intervención Restringida y Reestructuración.

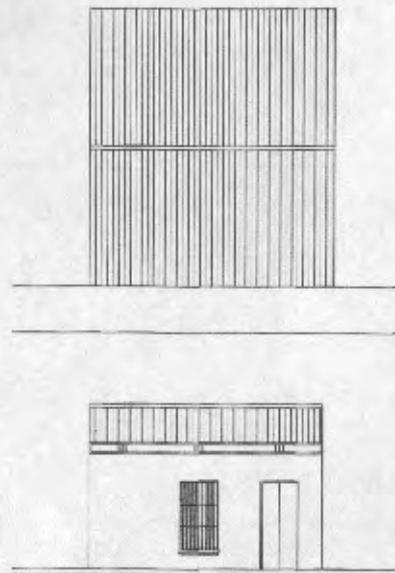
Registro Gráfico:

La fachada presenta una puerta de madera y una ventana de madera con poyo con reja de hierro forjado y una santamaría, en la parte superior posee una cornisa sencilla. La techumbre es de estructura de madera con forro de caña y todo cubierto por tejas.

B	R	M
Estructura Portante	Muros de adobe de 60 cm de espesor promedio.		x	
Techos Cubiertas	Techo de caña y tejas criollas.		x	
Pisos Entrepisos	Piso de cemento pulido.		x	
Cerramientos	Puertas y ventanas de madera. Presenta una santamaría.		x	
Acabados	Friso de cemento, cal y arena. Pintura de caucho.			x
Elementos Decorativos	Presenta una cornisa sencilla.		x	
Instalaciones	Instalaciones sanitarias y eléctricas entubadas y empotradas directamente en las paredes.		x	
Otros				
Registro:	Arq. Guillermo Sfiligoy	Fecha: 23/10/97

El inmueble se encuentra en regular estado de conservación. Por tener un mismo origen histórico y similares tipología y morfología forma parte de un conjunto de edificaciones con valor urbano. DATOS DE LA PARCELA: Frente: 6,00 m. Fondo: 9,00 m. Area: 54,00 m2. VALORACION: "C". CRITERIOS DE INTERVENCION: Intervención Restringida y Reestructuración.

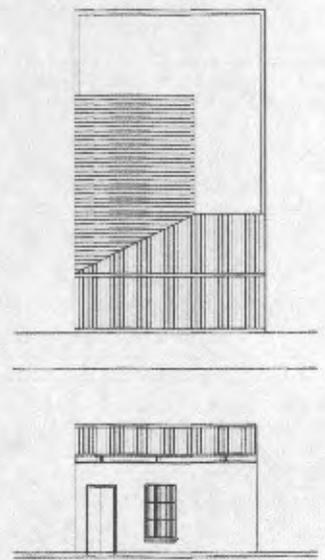
Registro Gráfico:

La fachada presenta una puerta de madera y una ventana de madera con rejas de hierro forjado, en la parte superior posee una cornisa sencilla. La techumbre es de estructura de madera con forro de caña y todo cubierto por tejas.

B	R	M
Estructura Portante	Muros de adobe de 60 cm de espesor promedio.			x
Techos Cubiertas	Techo de caña y tejas criollas.		x	
Pisos Entrepisos	Piso de cemento pulido.		x	
Cerramientos	Puerta y ventana en madera.		x	
Acabados	Friso de cemento, cal y arena. Pintura de caucho.		x	
Elementos Decorativos	Presenta una cornisa sencilla.		x	
Instalaciones	Instalaciones sanitarias y eléctricas entubadas y empotradas directamente en las paredes.		x	
Otros				
Registro:	Arq. Guillermo Sfiligoy	Fecha: 23/10/97

El inmueble se encuentra en regular estado de conservación. Por tener un mismo origen histórico y similares tipología y morfología forma parte de un conjunto de edificaciones con valor urbano. DATOS DE LA PARCELA: Frente: 17,00 m. Fondo: 12,00 m. Area: 204,00 m2. VALORACION: "C". Intervención Restringida y Reestructuración.

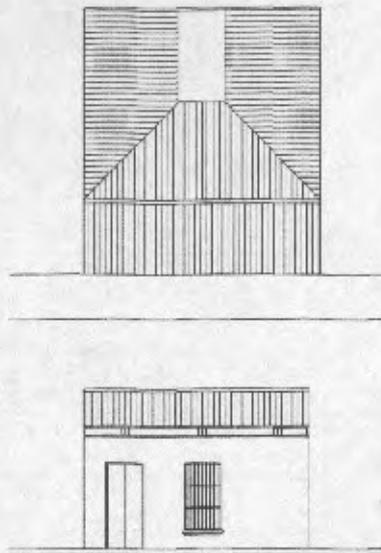
Registro Gráfico:

La fachada presenta una puerta de madera y con rejas metálicas, en la parte superior posee una cornisa sencilla. La techumbre es de estructura de madera con forro de caña y todo cubierto por tejas.

B	R	M
Estructura Portante	Muros de adobe de 60 cm de espesor promedio.			x
Techos Cubiertas	Techo de caña y tejas criollas.		x	
Pisos Entrepisos	Piso de cemento pulido.		x	
Cerramientos	Puertas y ventanas en madera.		x	
Acabados	Friso de cemento, cal y arena. Pintura de caucho.		x	
Elementos Decorativos	Presenta una cornisa sencilla.		x	
Instalaciones	Instalaciones sanitarias y eléctricas entubadas y empotradas directamente en las paredes.		x	
Otros				
Registro:	Arq. Guillermo Sfiligoy	Fecha: 23/10/97

El inmueble se encuentra en regular estado de conservación. Por tener un mismo origen histórico y similares tipología y morfología forma parte de un conjunto de edificaciones con valor urbano. DATOS DE LA PARCELA: Frente: 13,00 m. Fondo: 12,00 m. Area: 156,00 m². VALORACION: "C". CRITERIOS DE INTERVENCION: Intervención Restringida y Reestructuración.

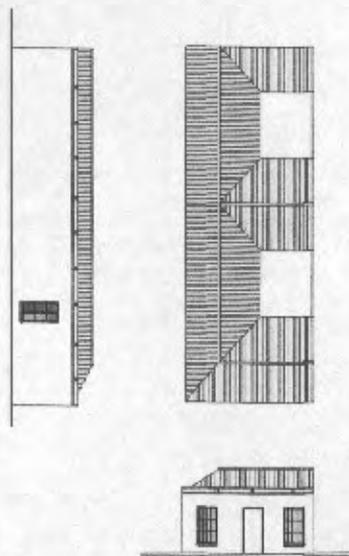
Registro Gráfico:

Inmueble en esquina con dos fachadas, la fachada principal por la Av. Anzoátegui presenta dos puertas tapiadas, y por la C/Libertad la fachada tiene una puerta y una ventana tapiadas, en la parte superior posee una baranda de medianas dimensiones. La techumbre es de estructura de madera con forro de caña y todo cubierto por tejas.

B	R	M
Estructura Portante	Muros de adobe de 60 cm de espesor promedio.			x
Techos Cubiertas	Techo de caña y tejas criollas.			x
Pisos Entrepisos	Piso de cemento pulido.			x
Cerramientos	No tiene.			
Acabados	Friso de cemento, cal y arena. Pintura de caucho.			x
Elementos Decorativos	Presenta una cornisa ornamental.		x	
Instalaciones	Instalaciones sanitarias y eléctricas entubadas y empotradas directamente en las paredes.			x
Otros				
Registro:	Arq. Guillermo Sfiligoy	Fecha: 23/10/97

El inmueble se encuentra en mal estado de conservación. Por tener un mismo origen histórico y similares tipología y morfología forma parte de un conjunto de edificaciones con valor urbano. DATOS DE LA PARCELA: Frente: 6,00 m. Fondo: 24,00 m. Area: 144,00 m2. VALORACION: "C". CRITERIOS DE INTERVENCION: Intervención Restringida y Reestructuración.

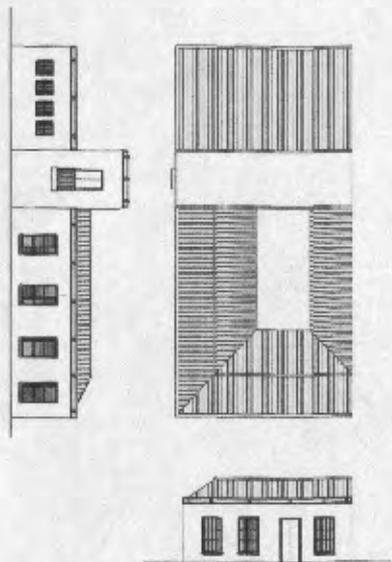
Registro Gráfico:

B	R	M
Estructura Portante	Muros de adobe de 60 cm de espesor promedio.			x
Techos Cubiertas	Techo de caña y tejas criollas.			x
Pisos Entrepisos	Piso en mosaico.		x	
Cerramientos	Puertas y ventanas en madera y metal.		x	
Acabados	Friso de cemento, cal y arena. Pintura de caucho.			x
Elementos Decorativos	Presenta una cornisa sencilla.		x	
Instalaciones	Instalaciones sanitarias y eléctricas entubadas y empotradas directamente en las paredes.			x
Otros				
Registro:	Arq. Guillermo Sfiligoy	Fecha: 23/10/97

El inmueble es de valor arquitectónico, histórico y testimonial se encuentra en mal estado de conservación. Por tener un mismo origen histórico y similares tipología y morfología forma parte de un conjunto de edificaciones con valor urbano. DATOS DE LA PARCELA: Frente: 18,00 m. Fondo: 46,00 m. Area: 828,00 m2. VALORACION: "B". CRITERIOS DE INTERVENCION: Intervención Restringida.

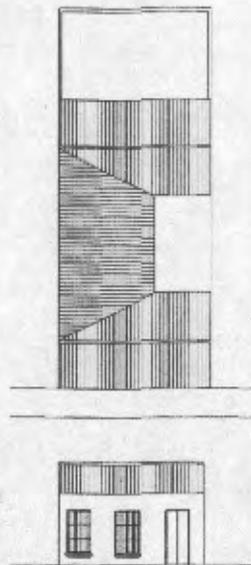
Registro Gráfico:

B	R	M
Estructura Portante	Muros de adobe de 60 cm de espesor promedio.		x	
Techos Cubiertas	Techo de caña y tejas criollas.		x	
Pisos Entrepisos	Piso de cemento pulido.	x		
Carramientos	Puertas y ventanas con postigos de maderas, ventanas con rejas metálicas.	x		
Acabados	Friso de cemento, cal y arena. Pintura de caucho.	x		
Elementos Decorativos	Molduras en la fachada.	x		
Instalaciones	Instalaciones sanitarias y eléctricas entubadas y empotradas directamente en las paredes.	x		
Otros				
Registro:	Arq. Guillermo Sfiligoy	Fecha: 23/10/97

El inmueble es de valor arquitectónico y testimonial se encuentra en regular estado de conservación. Por tener un mismo origen histórico y similares tipología y morfología forma parte de un conjunto de edificaciones con valor urbano. DATOS DE LA PARCELA: Frente: 8,00 m. Fondo: 47,00 m. Area: 376,00 m2. VALORACION: "B". CRITERIOS DE INTERVENCION: Intervención Restringida.

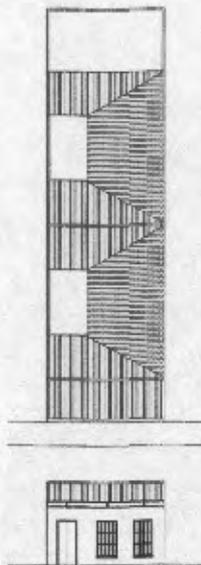
Registro Gráfico:

B	R	M
Estructura Portante	Muros de adobe de 60 cm de espesor promedio.		x	
Techos Cubiertas	Techo de caña y tejas criollas.		x	
Pisos Entrepisos	Piso de cemento pulido.		x	
Cerramientos	Puertas y ventanas en madera.		x	
Acabados	Friso de cemento, cal y arena. Pintura de caucho.		x	
Elementos Decorativos	No posee elementos decorativos.			
Instalaciones	Instalaciones sanitarias y eléctricas entubadas y empotradas directamente en las paredes.		x	
Otros				
Registro:	Arq. Guillermo Sfiligoy	Fecha: 23/10/97

El inmueble es de valor arquitectónico y testimonial se encuentra en regular estado de conservación. Por tener un mismo origen histórico y similares tipología y morfología forma parte de un conjunto de edificaciones con valor urbano. DATOS DE LA PARCELA: Frente: 10,00 m. Fondo: 41,00 m. Area: 410,00 m2. VALORACION: "B". CRITERIOS DE INTERVENCION: Intervención Restringida

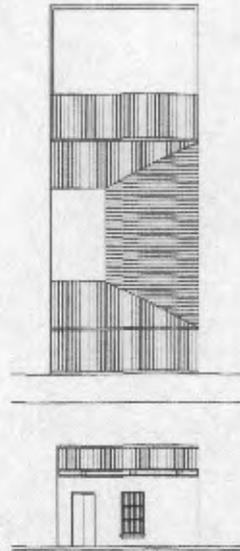
Registro Gráfico:

B	R	M
Estructura Portante	Muros de adobe de 60 cm de espesor promedio.		x	
Techos Cubiertas	Techo de caña y tejas criollas.		x	
Pisos Entrepisos	Piso de cemento pulido.		x	
Cerramientos	Puertas y ventanas en madera y metal.		x	
Acabados	Friso de cemento, cal y arena. Pintura de caucho.		x	
Elementos Decorativos	Presenta cornisa sencilla.		x	
Instalaciones	Instalaciones sanitarias y eléctricas entubadas y empotradas directamente en las paredes.		x	
Otros				
Registro:	Arq. Guillermo Sfiligoy	Fecha: 23/10/97

El inmueble se encuentra en regular estado de conservación. Por tener un mismo origen histórico y similares tipología y morfología forma parte de un conjunto de edificaciones con valor urbano. DATOS DE LA PARCELA: Frente: 5,00 m. Fondo: 18,00 m. Area: 90,00 m2. VALORACION: "C". CRITERIOS DE INTERVENCION: Intervención Restringida y Reestructuración.

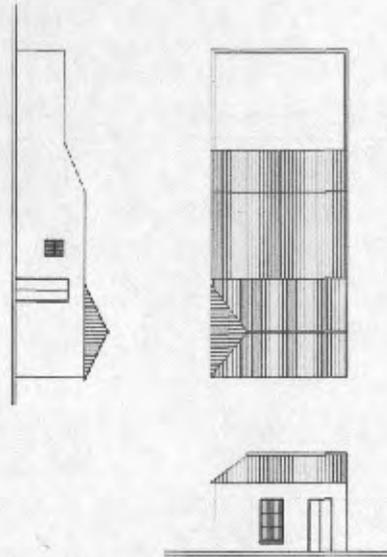
Registro Gráfico:

B	R	M
Estructura Portante	Muros de adobe de 60 cm de espesor promedio.		x	
Techos Cubiertas	Techo de caña y tejas criollas.			x
Pisos Entrepisos	Piso de cemento pulido.		x	
Cerramientos	Puertas santamaría.		x	
Acabados	Friso de cemento, cal y arena. Pintura de caucho.		x	
Elementos Decorativos	No posee elementos decorativos.			
Instalaciones	Instalaciones sanitarias y eléctricas entubadas y empotradas directamente en las paredes.		x	
Otros				
Registro:	Arq. Guillermo Sfiligoy	Fecha: 23/10/87

El inmueble se encuentra en regular estado de conservación. Por tener un mismo origen histórico y similares tipología y morfología forma parte de un conjunto de edificaciones con valor urbano. **DATOS DE LA PARCELA:** Frente: 12,00 m. Fondo: 28,00 m. Area: 336,00 m2. **VALORACION:** "C". **CRITERIOS DE INTERVENCION:** Intervención Restringida y Reestructuración.

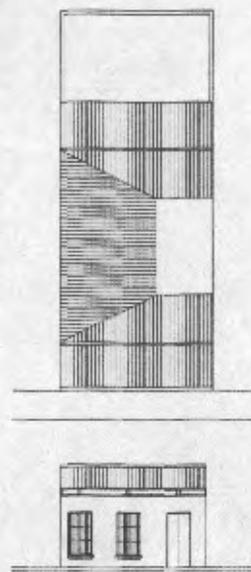
Registro Gráfico:

B	R	M
Estructura Portante	Muros de adobe de 60 cm de espesor promedio.		x	
Techos Cubiertas	Techo de caña y tejas oriollas.			x
Pisos Entrepisos	Piso de granito.		x	
Cerramientos	Puertas en madera y ventanas en hierro basculante.		x	
Acabados	Friso de cemento, cal y arena. Pintura de caucho.		x	
Elementos Decorativos	Presenta molduras enmarcando puertas y ventanas, presenta una cornisa sencilla.		x	
Instalaciones	Instalaciones sanitarias y eléctricas entubadas y empotradas directamente en las paredes.		x	
Otros				
Registro:	Arq. Guillermo Sfiligoy	Fecha: 23/10/97

El inmueble se encuentra en regular estado de conservación. Por tener un mismo origen histórico y similares tipología y morfología forma parte de un conjunto de edificaciones con valor urbano. DATOS DE LA PARCELA: Frente: 6,00 m. Fondo: 38,00 m. Area: 216,00 m². VALORACION: "C". CRITERIOS DE INTERVENCION: Intervención Restringida y Reestructuración.

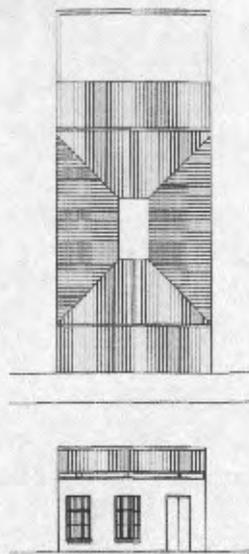
Registro Gráfico:

El inmueble se encuentra en regular estado de conservación. Por tener un mismo origen histórico y similares tipología y morfología forma parte de un conjunto de edificaciones con valor urbano. DATOS DE LA PARCELA: Frente: 10,00 m. Fondo: 30,00 m. Area: 300,00 m2. VALORACION: "B". CRITERIOS DE INTERVENCION: Intervención Restringida.

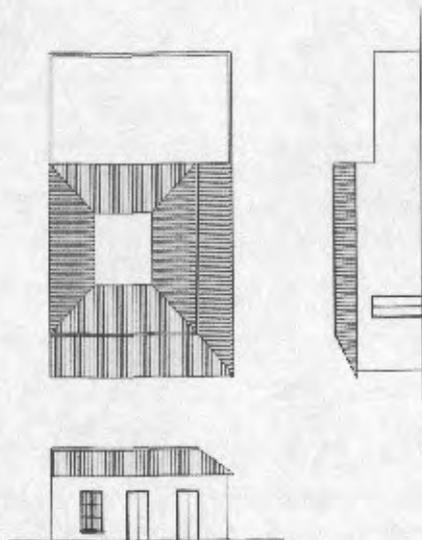
Registro Gráfico:

Edificación de una planta, se le accede a través de un zaguán contiguo a un salón, tiene un patio central alrededor del cual se desarrollan los demás ambientes, comedor, seis habitaciones, cocina, cinco baños y lavadero. También posee traspatio.

Inmueble en esquina con dos fachadas, la fachada principal por la calle Páez presenta dos puertas de madera y una ventana de madera con poyo y reja de hierro forjado y por la Av.András Bello, la fachada tiene dos puertas de madera y dos ventanas también de madera con reja de hierro forjado. La techumbre es de estructura de madera con forro de caña y todo cubierto por tejas, rematando en la fachada con un alero sencillo con pares empotrados en una pequeña moldura.

El inmueble es de valor arquitectónico y testimonial se encuentra en regular estado de conservación. Por tener un mismo origen histórico y similares tipología y morfología forma parte de un conjunto de edificaciones con valor urbano. DATOS DE LA PARCELA: Frente: 15,00 m. Fondo: 26,00 m. Area: 390,00 m². VALORACION: "B". CRITERIOS DE INTERVENCION: Intervención Restringida.

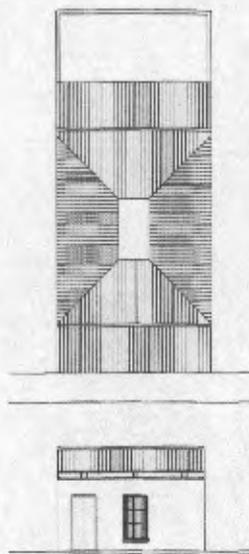
Registro Gráfico:

Edificación de una planta, se la accede a través de un zaguán contiguo a un salón, tiene un patio central alrededor del cual se desarrollan los demás ambientes, también posee traspatio.

La fachada presenta una puerta de madera y una ventana metálica basculante de pequeñas dimensiones, en la parte superior posee una comisa sencilla. La techumbre es de estructura de madera con forro de caña y todo cubierto por tejas.

El inmueble se encuentra en regular estado de conservación. El área se encuentra intervenida, rodeada de edificaciones de arquitectura actual. DATOS DE LA PARCELA: Frente: 8,00 m. Fondo: 47,00 m. Area: 376,00 m². VALORACION: "B". CRITERIOS DE INTERVENCION: Intervención Restringida.

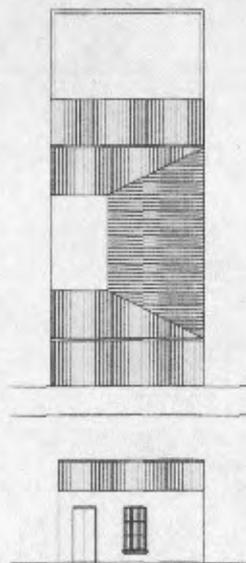
Registro Gráfico:

Edificación de una planta, se le accede a través de un zaguán contiguo a un salón, tiene un patio lateral alrededor del cual se desarrollan los demás ambientes, también posee traspatio.

La fachada presenta una puerta de madera y una ventana de madera con poyo y raja de hierro forjado. La techumbre es de estructura de madera con forro de caña y todo cubierto por tejas, rematando en la fachada con un alero sencillo con pares empotrados en una pequeña moldura.

El inmueble se encuentra en regular estado de conservación. Por tener un mismo origen histórico y similares tipología y morfología forma parte de un conjunto de edificaciones con valor urbano. DATOS DE LA PARCELA: Frente: 7,00 m. Fondo: 45,00 m. Area: 315,00 m². VALORACION: "B". CRITERIOS DE INTERVENCION: Intervención Restringida.

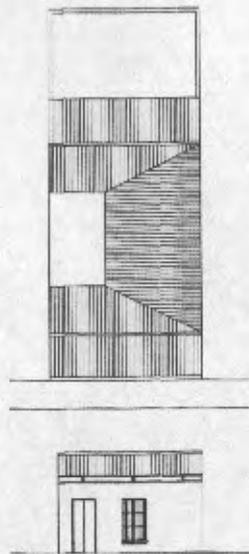
Registro Gráfico:

Edificación de una planta, se le accede a través de un zaguán contiguo a 1 salón, tiene un patio lateral alrededor del cual se desarrollan los demás ambientes, también posee traspatio.

La fachada presenta una puerta de madera y una ventana de madera con poyo y reja de hierro forjado, en la parte superior posee una cornisa sencilla. La techumbre es de estructura de madera con forro de caña y todo cubierto por tejas.

El inmueble se encuentra en regular estado de conservación. Por tener un mismo origen histórico y similares tipología y morfología forma parte de un conjunto de edificaciones con valor urbano. DATOS DE LA PARCELA: Frente: 8,00 m. Fondo: 45,00 m. Area: 360,00 m2. VALORACION: "C". CRITERIOS DE INTERVENCION: Intervención Restringida y Reestructuración.

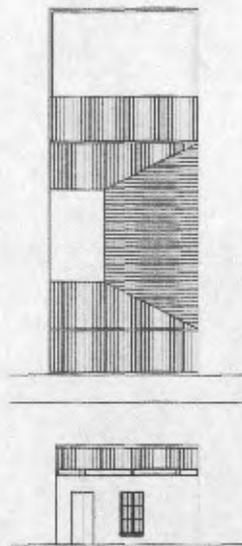
Registro Gráfico:

El inmueble se encuentra en regular estado de conservación. Por tener un mismo origen histórico y similares tipología y morfología forma parte de un conjunto de edificaciones con valor urbano. DATOS DE LA PARCELA: Frente: 8,00 m. Fondo: 43,00 m. Area: 344,00 m². VALORACION: "C". CRITERIOS DE INTERTVENCION: Intervención Restringida y Reestructuración.

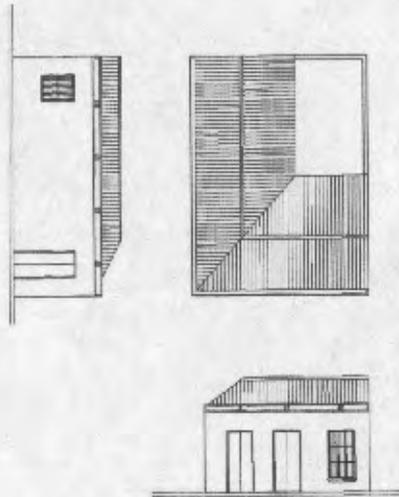
Registro Gráfico:

El inmueble se encuentra en regular estado de conservación. Por tener un mismo origen histórico y similares tipología y morfología forma parte de un conjunto de edificaciones con valor urbano. DATOS DE LA PARCELA: Frente: 14,00 m. Fondo: 15,00 m. Area: 210,00 m². VALORACION: "C". CRITERIOS DE INTERVENCION: Intervención Restringida y Reestructuración.

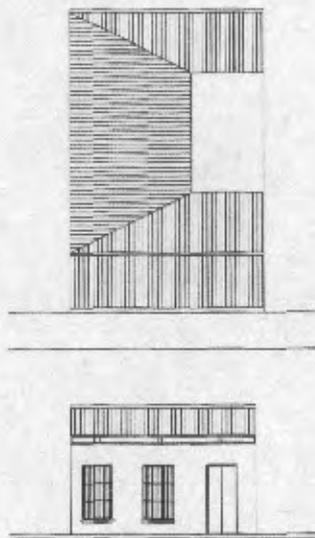
Registro Gráfico:

El inmueble se encuentra en regular estado de conservación. Por tener un mismo origen histórico y similares tipología y morfología forma parte de un conjunto de edificaciones con valor urbano. DATOS DE LA PARCELA: Frente: 9,00 m. Fondo: 14,00 m. Area: 126,00 m2. VALORACION: "C". CRITERIOS DE INTERVENCION: Intervención Restringida y Reestructuración.

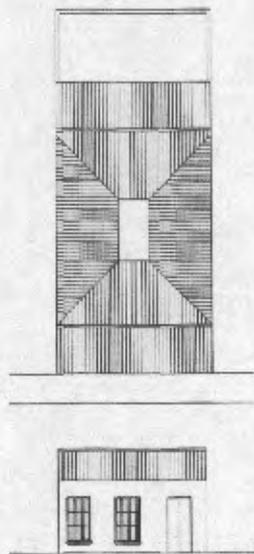
Registro Gráfico:

El inmueble se encuentra en regular estado de conservación. Por tener un mismo origen histórico y similares tipología y morfología forma parte de un conjunto de edificaciones con valor urbano. DATOS DE LA PARCELA: Frente: 10,00 m. Fondo: 22,00 m. Area: 220,00 m2. VALORACION: "C". CRITERIOS DE INTERVENCION: Intervención Restringida y Reestructuración.

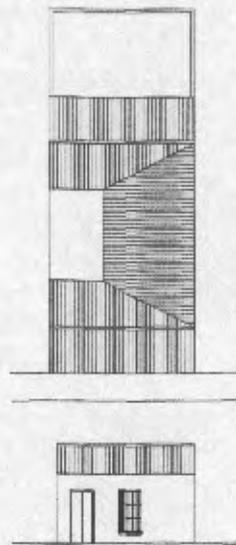
Registro Gráfico:

El inmueble se encuentra en regular estado de conservación. Por tener un mismo origen histórico y similares tipología y morfología forma parte de un conjunto de edificaciones con valor urbano. DATOS DE LA PARCELA: Frente: 10,00 m. Fondo: 33,00 m. Area: 330,00 m. VALORACION: "C". CRITERIOS DE INTERVENCION: Intervención Restringida y Reestructuración.

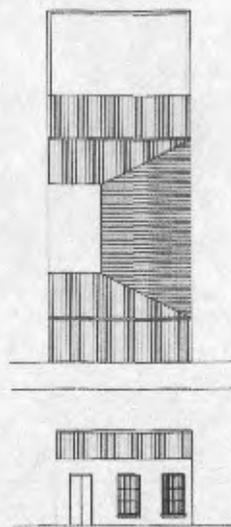
Registro Gráfico:

El inmueble se encuentra en regular estado de conservación. Por tener un mismo origen histórico y similares tipología y morfología forma parte de un conjunto de edificaciones con valor urbano. DATOS DE LA PARCELA: Frente: 8,00 m. Fondo: 31,00 m. Area: 248,00 m². VALORACION: "C". CRITERIOS DE INTERVENCION: Intervención Restringida y Reestructuración.

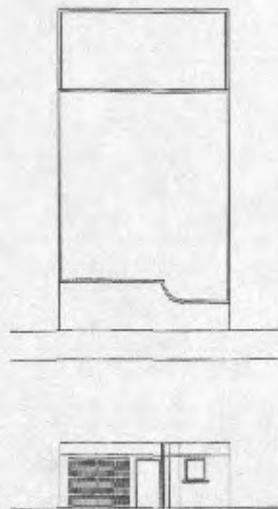
Registro Gráfico:

El inmueble se encuentra en buen estado de conservación. Por tener un mismo origen histórico y similares tipología y morfología forma parte de un conjunto de edificaciones con valor urbano. DATOS DE LA PARCELA: Frente: 12,00 m. Fondo: 48,00 m. Area: 576,00 m2. VALORACION: "C". CRITERIOS DE INTERVENCION: Intervención Restringida.

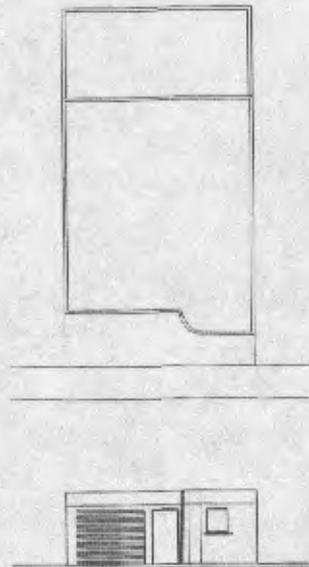
Registro Gráfico:

Edificación de una planta de arquitectura moderna, su esquema funcional responde a las tendencias actuales de distribución de espacios, sala, comedor, cuatro habitaciones, cocina, un baño y lavadero.

La fachada presenta un juego volumétrico enfatizando el acceso con un elemento curvo. La puerta es de madera y las ventanas son metálicas basculante con rejas metálicas.

B	R	M
Estructura Portante	Paredes de bloque y estructura de concreto armado.	x		
Techos Cubiertas	Techo de tabelones impermeabilizados.	x		
Pisos Entrepisos	Piso de cemento pulido.		x	
Cerramientos	Puertas de madera y ventanas metálicas basculantes con vidrios.		x	
Acabados	Friso de cemento, cal y arena. Pintura de caucho.		x	
Elementos Decorativos	No posee elementos decorativos.			
Instalaciones	Instalaciones sanitarias y eléctricas entubadas y empotradas directamente en las paredes.		x	
Otros				
Registro:	Arq. Guillermo Sfiligoy	Fecha: 23/10/97

El inmueble se encuentra en regular estado de conservación. Por tener un mismo origen histórico y similares tipología y morfología forma parte de un conjunto de edificaciones con valor urbano. DATOS DE LA PARCELA: (Medidas Aproximadas) Frente: 7,00 m. Fondo: 38,00 m. Area: 265,00 m2. VALORACION: "C". CRITERIOS DE INTERVENCION: Intervención Restrtringida y Reestructuración.

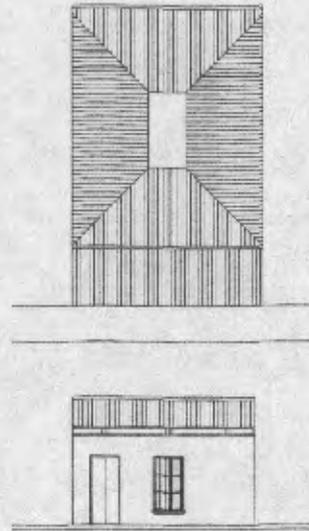
Registro Gráfico:

Edificación de una planta, se le accede a través de un zaguán contiguo a un salón, tiene un patio central alrededor del cual se desarrollan los demás ambientes. También posee traspatio.

La fachada presenta una puerta metálica y una ventana de madera con rejas metálicas, en la parte superior posee una cornisa sencilla. La techumbre es de estructura de madera con forro de caña y todo cubierto por tejas.

B	R	M
Estructura Portante	Muros de adobe de 60 cm de espesor promedio.	x		
Techos Cubiertas	Techo de caña y tejas criollas.	x		
Pisos Entrepisos	Piso de cerámica.	x		
Cerramientos	Puertas y ventanas en madera y metal.	x		
Acabados	Friso de cemento, cal y arena. Pintura de caucho.	x		
Elementos Decorativos	Presenta una cornisa sencilla.	x		
Instalaciones	Instalaciones sanitarias y eléctricas entubadas y empotradas directamente en las paredes.	x		
Otros				
Registro:	Arq. Guillermo Sfiligoy	Fecha: 23/10/97

El inmueble se encuentra en buen estado de conservación. Por tener un mismo origen histórico y similares tipología y morfología forma parte de un conjunto de edificaciones con valor urbano. DATOS DE LA PARCELA: (Medidas Aproximadas) Frente: 5,00 m. Fondo: 40,00 m. Area: 200,00 m². VALORACION: "C". CRITERIOS DE INTERVENCION: Intervención Restringida y Reestructuración.

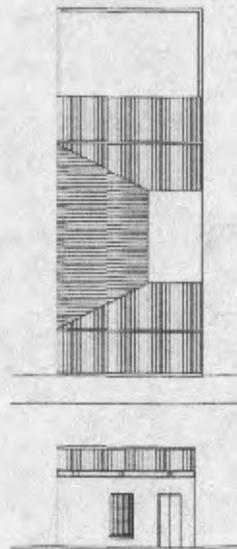
Registro Gráfico:

Edificación de una planta, se le accede a través de un zaguán contiguo a un salón, tiene un patio lateral alrededor del cual se desarrollan los demás ambientes, también posee traspatio.

La fachada presenta una puerta de madera y una ventana de madera con rejas de hierro forjado, en la parte superior posee una cornisa sencilla. La techumbre es de estructura de madera con forro de caña y todo cubierto por tejas.

B	R	M
Estructura Portante	Muros de adobe de 60 cm de espesor promedio.	x		
Techos Cubiertas	Techo de caña y tejas criollas.	x		
Pisos Entrepisos	Piso de cemento pulido.	x		
Cerramientos	Puertas y ventanas en madera.	x		
Acabados	Friso de cemento, cal y arena. Pintura de caucho.	x		
Elementos Decorativos	Presenta una cornisa sencilla	x		
Instalaciones	Instalaciones sanitarias y eléctricas entubadas y empotradas directamente en las paredes.	x		
Otros				
Registro:	Arq. Guillermo Sfiligoy	Fecha: 23/10/97

El inmueble se encuentra en buen estado de conservación. Por tener un mismo origen histórico y similares tipología y morfología forma parte de un conjunto de edificaciones con valor urbano. DATOS DE LA PARCELA: Frente: 6,00 m. Fondo: 35,00 m. Area: 210,00 m2. VALORACION: "C". CRITERIOS DE INTERVENCION: Intervención Restringida y Reestructuración.

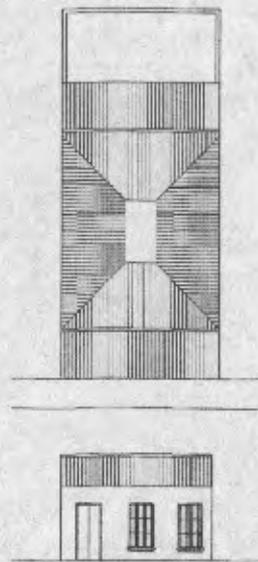
Registro Gráfico:

Edificación de una planta, se le accede a través de un zaguán contiguo a un salón, tiene un patio central alrededor del cual se desarrollan los demás ambientes, también posee traspatio.

La fachada presenta una puerta de madera y dos ventanas de madera con poyos y rejas metálicas. La techumbre es de estructura de madera con fono de caña y todo cubierto por tejas. Rematando en la fachada con un alero sencillo con canes empotrados.

B	R	M
Estructura Portante	Muros de adobe de 60 cm de espesor promedio.		x	
Techos Cubiertas	Techo de caña y tejas criollas.		x	
Pisos Entrepisos	Piso de cemento pulido.		x	
Cerramientos	Puertas y ventanas en madera.		x	
Acabados	Friso de cemento, cal y arena. Pintura de caucho.		x	
Elementos Decorativos	No posee elementos decorativos.			
Instalaciones	Instalaciones sanitarias y eléctricas entubadas y empotradas directamente en las paredes.		x	
Otros				
Registro:	Arq. Guillermo Sfiligoy	Fecha: 23/10/97

El inmueble se encuentra en regular estado de conservación. Por tener un mismo origen histórico y similares tipología y morfología forma parte de un conjunto de edificaciones con valor urbano. DATOS DE LA PARCELA: (Medidas Aproximadas) Frente: 9,00 m. Fondo: 38,00 m. Area: 342,00 m. VALORACION: "C". CRITERIOS DE INTERVENCION: Intervención Restringida y Reestructuración.

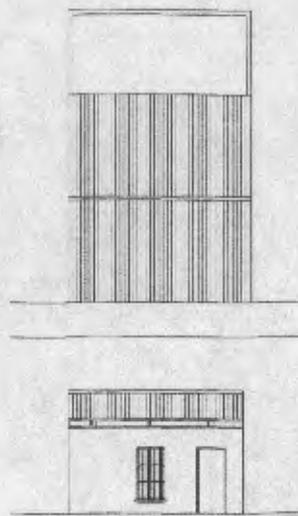
Registro Gráfico:

B	R	M
Estructura Portante	Muros de adobe de 60 cm de espesor promedio.		x	
Techos Cubiertas	Techo de caña y tejas criollas.		x	
Pisos Entrepisos	Piso de cemento pulido.		x	
Cerramientos	Puertas y ventanas en madera.		x	
Acabados	Friso de cemento, cal y arena. Pintura de caucho.		x	
Elementos Decorativos	Presenta una cornisa sencilla.	x		
Instalaciones	Instalaciones sanitarias y eléctricas entubadas y empotradas directamente en las paredes.		x	
Otros				
Registro:	Arq. Guillermo Sfiligoy	Fecha: 23/10/97

El inmueble se encuentra en regular estado de conservación. Por tener un mismo origen histórico y similares tipología y morfología forma parte de un conjunto de edificaciones con valor urbano. DATOS DE LA PARCELA: (Medidas Aproximadas) Frente: 6,00 m. Fondo: 34,00 m. Area: 204,00 m2. VALORACION: "C". CRITERIOS DE INTERVENCION: Intervención Restringida y Reestructuración.

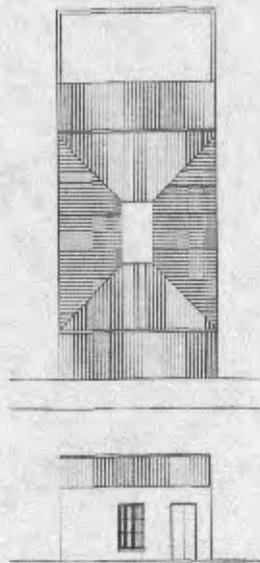
Registro Gráfico:

B	R	M
Estructura Portante	Muros de adobe de 60 cm de espesor promedio.	x		
Techos Cubiertas	Techo de caña y tejas criollas.	x		
Pisos Entrepisos	Piso de cemento pulido.	x		
Cerramientos	Puertas y ventanas en madera y metal.	x		
Acabados	Friso de cemento, cal y arena. Pintura de caucho.	x		
Elementos Decorativos	No posee elementos decorativos.			
Instalaciones	Instalaciones sanitarias y eléctricas entubadas y empotradas directamente en las paredes.	x		
Otros				
Registro:	Arq. Guillermo Sfiligoy	Fecha: 23/10/97

El inmueble se encuentra en buen estado de conservación. Por tener un mismo origen histórico y similares tipología y morfología forma parte de un conjunto de edificaciones con valor urbano. DATOS DE LA PARCELA: (Medidas Aproximadas) Frente: 7,00 m. Fondo: 35,00 m. Area: 245,00 m2. VALORACION: "C". CRITERIOS DE INTERVENCION: Intervención Restringida y Reestructuración.

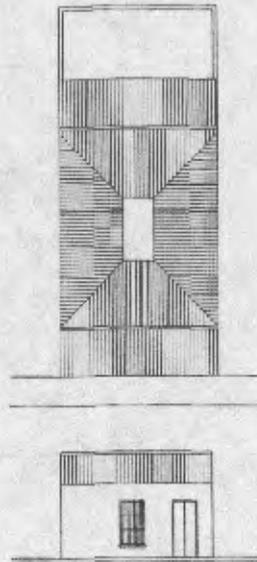
Registro Gráfico:

B	R	M
Estructura Portante	Muros de adobe de 60 cm de espesor promedio.	x		
Techos Cubiertas	Techo de caña y tejas criollas.	x		
Pisos Entrepisos	Piso de cemento pulido.	x		
Cerramientos	Puertas y ventanas en madera y metal.	x		
Acabados	Friso de cemento, cal y arena. Pintura de caucho.	x		
Elementos Decorativos	No posee elementos decorativos.			
Instalaciones	Instalaciones sanitarias y eléctricas entubadas y empotradas directamente en las paredes.	x		
Otros				
Registro:	Arq. Guillermo Sfiligoy	Fecha: 23/10/97

El inmueble se encuentra en buen estado de conservación. Por tener un mismo origen histórico y similares tipología y morfología forma parte de un conjunto de edificaciones con valor urbano. DATOS DE LA PARCELA: (Medidas Aproximadas) Frente: 7,00 m. Fondo: 35,00 m. Area: 245,00 m2. VALORACION: "C". CRITERIOS DE INTERVENCION: Intervención Restringida y Reestructuración.

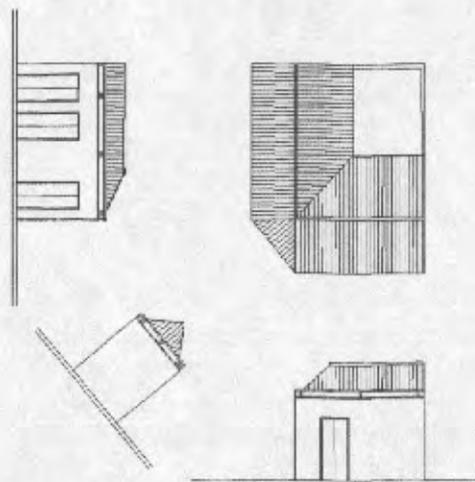
Registro Gráfico:

B	R	M
Estructura Portante	Muros de adobe de 60 cm de espesor promedio.		x	
Techos Cubiertas	Techo de caña y tejas criollas.		x	
Pisos Entrepisos	Piso de cemento pulido.		x	
Cerramientos	Puertas y ventanas en madera y metal.		x	
Acabados	Friso de cemento, cal y arena. Pintura de caucho.		x	
Elementos Decorativos	Presenta una cornisa sencilla.		x	
Instalaciones	Instalaciones sanitarias y eléctricas entubadas y empotradas directamente en las paredes.		x	
Otros				
Registro:	Arq. Guillermo Sfiligoy	Fecha: 23/10/97

El inmueble es de valor arquitectónico y testimonial se encuentra en regular estado de conservación. Por tener un mismo origen histórico y similares tipología y morfología forma parte de un conjunto de edificaciones con valor urbano. DATOS DE LA PARCELA: Frente: 14,00 m. Fondo: 32,00 m. Area: 448,00 m2. VALORACION: "B". CRITERIOS DE INTERVENCION: Intervención Restringida.

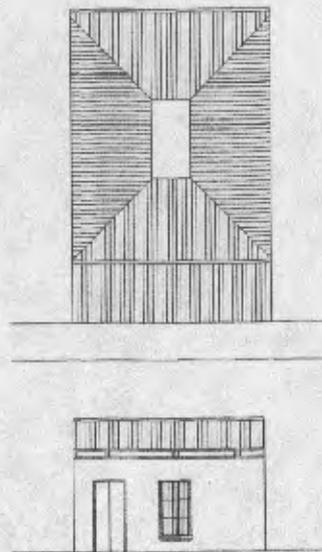
Registro Gráfico:

B	R	M
Estructura Portante	Muros de adobe de 60 cm de espesor promedio.		x	
Techos Cubiertas	Techo de caña y tejas criollas.		x	
Pisos Entrepisos	Piso de cemento pulido.		x	
Cerramientos	Puertas y ventanas en madera y metal.		x	
Acabados	Friso de cemento, cal y arena. Pintura de caucho.		x	
Elementos Decorativos	Presenta una cornisa ornamentada.		x	
Instalaciones	Instalaciones sanitarias y eléctricas entubadas y empotradas directamente en las paredes.		x	
Otros				
Registro:	Arq. Guillermo Sfiligoy	Fecha: 23/10/97

El inmueble es de valor arquitectónico y testimonial, se encuentra en regular estado de conservación. Por tener un mismo origen histórico y similares tipología y morfología forma parte de un conjunto de edificaciones con valor urbano.
 DATOS DE LA PARCELA: Frente: 8,00 m. Fondo: 42,00 m. Area: 336,00 m2. VALORACION: "B". CRITERIOS DE INTERVENCION: Intervención Restringida.

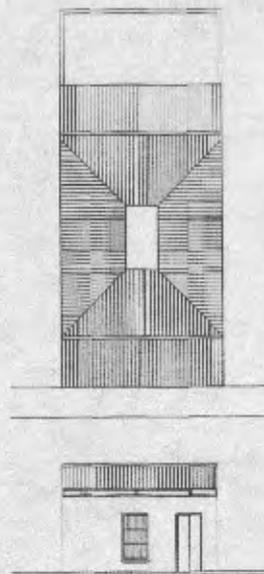
Registro Gráfico:

B	R	M
Estructura Portante	Muros de adobe de 60 cm de espesor promedio.	x		
Techos Cubiertas	Techo de caña y tejas oriollas.	x		
Pisos Entrepisos	Piso de cemento pulido.	x		
Cerramientos	Puertas y ventanas en madera.	x		
Acabados	Friso de cemento, cal y arena. Pintura de caucho.	x		
Elementos Decorativos	Presenta una cornisa sencilla y molduras enmarcando puertas y ventanas.	x		
Instalaciones	Instalaciones sanitarias y eléctricas entubadas y empotradas directamente en las paredes.	x		
Otros				
Registro:	Arq. Guillermo Sfligoy	Fecha: 23/10/97

El inmueble es de valor arquitectónico y testimonial se encuentra en buen estado de conservación. Por tener un mismo origen histórico y similares tipología y morfología forma parte de un conjunto de edificaciones con valor urbano. DATOS DE LA PARCELA: Frente:7,00 m. Fondo: 48,00 m Area: 336,00 m2. VALORACION: "B". CRITERIOS DE INTERVENCION: Intervención Restringida.

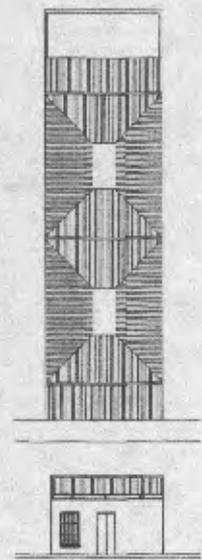
Registro Gráfico:

B	R	M
Estructura Portante	Muros de adobe de 60 cm de espesor promedio.	x		
Techos Cubiertas	Techo de caña y tejas criollas.	x		
Pisos Entrepisos	Piso de cemento pulido.	x		
Cerramientos	Puertas y ventanas en madera.	x		
Acabados	Friso de cemento, cal y arena. Pintura de caucho.	x		
Elementos Decorativos	Presenta una cornisa sencilla y molduras enmarcando puerta y ventana.	x		
Instalaciones	Instalaciones sanitarias y eléctricas entubadas y empotradas directamente en las paredes.	x		
Otros				
Registro:	Arq. Guillermo Sfligoy	Fecha: 23/10/97

El inmueble es de valor arquitectónico y testimonial se encuentra en buen estado de conservación. Por tener un mismo origen histórico y similares tipología y morfología forma parte de un conjunto de edificaciones con valor urbano. DATOS DE LA PARCELA: Frente: 6,00 m. Fondo: 39,00 m. Area: 234,00 m2. VALORACION: "B". CRITERIOS DE INTERVENCION: Intervención Restringida y Reestructuración.

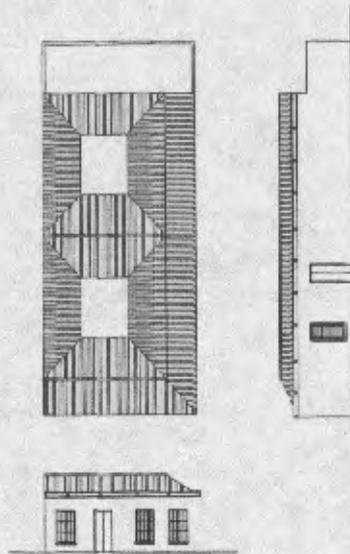
Registro Gráfico:

B	R	M
Estructura Portante	Muros de adobe de 60 cm de espesor promedio.		x	
Techos Cubiertas	Techo de caña y tejas criollas.		x	
Pisos Entrepisos	En mosaico y en algunos ambientes en piso de cemento pulido.		x	
Cerramientos	Puertas y ventanas en madera y metal.		x	
Acabados	Friso de cemento, cal y arena. Pintura de caucho.		x	
Elementos Decorativos	Presenta una cornisa sencilla y molduras enmarcando puertas y ventanas.		x	
Instalaciones	Instalaciones sanitarias y eléctricas entubadas y empotradas directamente en las paredes.		x	
Otros				
Registro:	Arq. Guillermo Sfiligoy	Fecha: 23/10/97

El inmueble es de valor arquitectónico y testimonial se encuentra en regular estado de conservación. Por tener un mismo origen histórico y similares tipología y morfología forma parte de un conjunto de edificaciones con valor urbano. DATOS DE LA PARCELA: Frente: 19,00 m. Fondo: 33,00 m. Area: 627,00 m². VALORACION: "B". CRITERIOS DE INTERVENCION: Intervención Restringida.

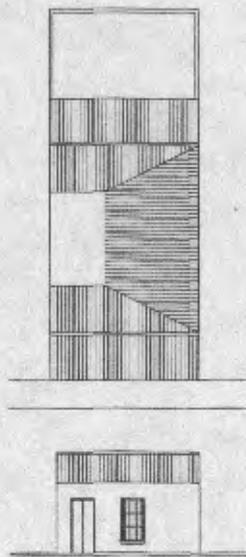
Registro Gráfico:

Edificación de una planta, se le accede a través de un zaguán contiguo a un salón, tiene un patio lateral alrededor del cual se desarrollan los demás ambientes, también posee traspatio.

La fachada presenta una puerta de madera y una ventana de madera con reja metálica. La techumbre es de estructura de madera con forro de caña y todo cubierto por tejas, rematando en la fachada con un alero sencillo con canes empotrados.

B	R	M
Estructura Portante	Muros de adobe de 60 cm de espesor promedio.		x	-
Techos Cubiertas	Techo de caña y tejas criollas.		x	
Pisos Entrepisos	Piso de cemento pulido.		x	
Cerramientos	Puertas y ventanas en madera.		x	
Acabados	Friso de cemento, cal y arena. Pintura de caucho.		x	
Elementos Decorativos	No posee elementos decorativos.			
Instalaciones	Instalaciones sanitarias y eléctricas entubadas y empotradas directamente en las paredes.		x	
Otros				
Registro:	Arq. Guillermo Sfiligoy	Fecha: 23/10/97

El inmueble se encuentra en regular estado de conservación. Por tener un mismo origen histórico y similares tipología y morfología forma parte de un conjunto de edificaciones con valor urbano. DATOS DE LA PARCELA: (Medidas Aproximadas) Frente: 8,00 m. Fondo: 43,00 m. Area: 344,00 m². VALORACION: "C". CRITERIOS DE INTERVENCION: Intervención restringida y Reestructuración.

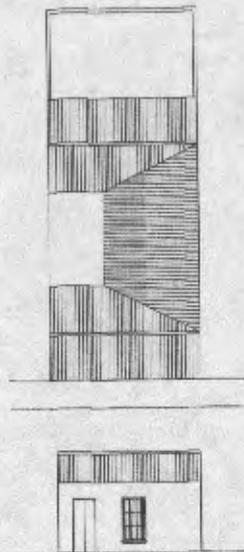
Registro Gráfico:

Edificación de una planta, se le accede a través de un zaguán contiguo a un salón, tiene patio lateral alrededor del cual se desarrollan los demás ambientes, también posee traspatio.

La fachada presenta una puerta de madera y una ventana de madera con poyo y rejas de hierro forjado. La techumbre es de estructura de madera con forro de caña y todo cubierto por tejas. Rematando en la fachada con un alero sencillo con canes empotrados.

B	R	M
Estructura Portante	Muros de adobe de 60 cm de espesor promedio.		x	
Techos Cubiertas	Techo de caña y tejas criollas.		x	
Pisos Entrepisos	Piso de cemento pulido.		x	
Cerramientos	Puertas y ventanas en madera.		x	
Acabados	Friso de cemento, cal y arena. Pintura de caucho.		x	
Elementos Decorativos	No posee elementos decorativos.			
Instalaciones	Instalaciones sanitarias y eléctricas entubadas y empotradas directamente en las paredes.		x	
Otros				
Registro:	Arq. Guillermo Sfiligoy	Fecha: 23/10/97

El inmueble se encuentra en regular estado de conservación. Por tener un mismo origen histórico y similares tipología y morfología forma parte de un conjunto de edificaciones con valor urbano. DATOS DE LA PARCELA: (Medidas Aproximadas) Frente: 6,00 m. Fondo: 42,00 m. Area: 252,00 m². VALORACION: "C". CRITERIOS DE INTERVENCION: Intervención Restringida y Reestructuración.

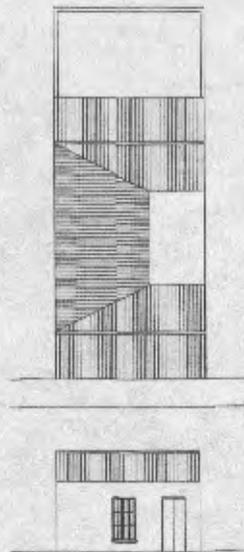
Registro Gráfico:

Edificación de una planta, se le accede a través de un zaguán contiguo a un salón, tiene un patio lateral alrededor del cual se desarrollan los demás ambientes, también posee traspatio.

La fachada presenta dos puertas una de madera y otra de metal. La techumbre es de estructura de madera con forro de caña y todo cubierto por tejas. Rematando en la fachada con un alero sencillo con canes empotrados.

B	R	M
Estructura Portante	Muros de adobe de 80 cm de espesor promedio.	x		
Techos Cubiertas	Techo de caña y tejas oriollas.		x	
Pisos Entrepisos	Piso de cemento pulido.		x	
Cerramientos	Puertas y ventanas en madera y metal.		x	
Acabados	Friso de cemento, cal y arena. Pintura de caucho.	x		
Elementos Decorativos	No posee elementos decorativos.			
Instalaciones	Instalaciones sanitarias y eléctricas entubadas y empotradas directamente en las paredes.		x	
Otros				
Registro:	Arq. Guillermo Sfiligoy	Fecha: 23/10/97

El inmueble se encuentra en regular estado de conservación. Por tener un mismo origen histórico y similares tipología y morfología forma parte de un conjunto de edificaciones con valor urbano. DATOS DE LA PARCELA: (Medidas Aproximadas) Frente: 7,00 m. Fondo: 41,00 m. Area: 287,00 m2. VALORACION: "C". CRITERIOS DE INTERVENCION: Intervención Restringida y Reestructuración.

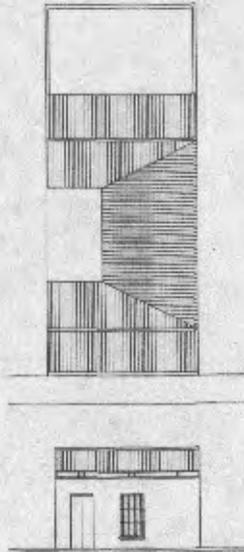
Registro Gráfico:

Edificación de una planta, se le accede a través de un zaguán contiguo a un salón, tiene un patio lateral alrededor del cual se desarrollan los demás ambientes, también posee traspatio.

La fachada presenta una puerta de madera y una ventana de hierro basculante, en la parte superior posee una cornisa sencilla. La techumbre es de estructura de madera con forro de caña y todo cubierto por tejas.

B	R	M
Estructura Portante	Muros de adobe de 60 cm de espesor promedio.	x		
Techos Cubiertas	Techo de caña y tejas criollas.	x		
Pisos Entrepisos	Piso de cemento pulido.		x	
Cerramientos	Puertas y ventanas en madera y metal.		x	
Acabados	Friso de cemento, cal y arena. Pintura de caucho.	x		
Elementos Decorativos	Presenta una cornisa sencilla.	x		
Instalaciones	Instalaciones sanitarias y eléctricas entubadas y empotradas directamente en las paredes.		x	
Otros				
Registro:	Arq. Guillermo Sfiligoy	Fecha: 23/10/97

El inmueble se encuentra en buen estado de conservación. Por tener un mismo origen histórico y similares tipología y morfología forma parte de un conjunto de edificaciones con valor urbano. DATOS DE LA PARCELA: (Medidas Aproximadas) Frente: 9,00 m. Fondo: 32,00 m. Area: 288,00 m². VALORACION: "C". CRITERIOS DE INTERVENCION: Intervención Restringida y Reestructuración.

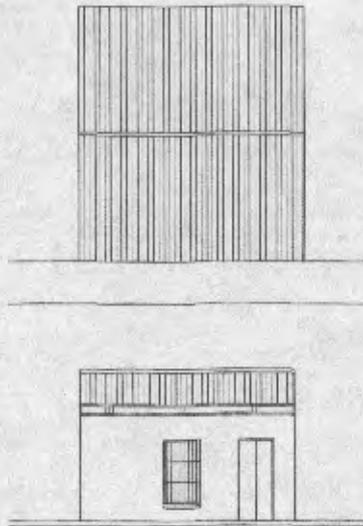
Registro Gráfico:

B	R	M
Estructura Portante	Muros de adobe de 60 cm de espesor promedio.	x		
Techos Cubiertas	Techo de caña y tejas criollas.	x		
Pisos Entrepisos	Piso en mosaico.	x		
Cerramientos	Puertas y ventanas en madera.	x		
Acabados	Friso de cemento, cal y arena. Pintura de caucho.	x		
Elementos Decorativos	Presenta una cornisa sencilla.	x		
Instalaciones	Instalaciones sanitarias y eléctricas entubadas y empotradas directamente en las paredes.	x		
Otros				
Registro:	Arq. Guillermo Sfiligoy	Fecha: 23/10/97

El inmueble se encuentra en buen estado de conservación. Por tener un mismo origen histórico y similares tipología y morfología forma parte de un conjunto de edificaciones con valor urbano. DATOS DE LA PARCELA: (Medidas Aproximadas) Frente: 10,00 m. Fondo: 13,00 m. Area: 130,00 m². VALORACION: "C". CRITERIOS DE INTERVENCION: Intervención Restringida y Reestructuración.

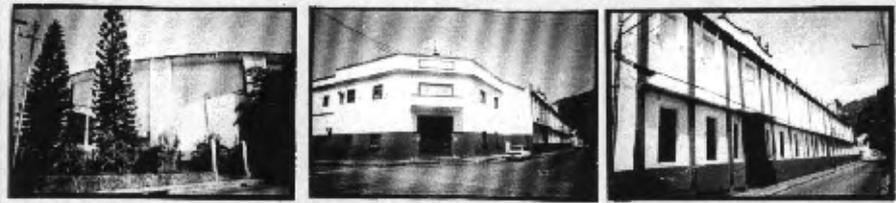
Registro Fotográfico:

El inmueble es de valor arquitectónico histórico y testimonial se encuentra en buen estado de conservación.
DATOS DE LA PARCELA: (medidas aproximadas): FRENTE: 105,00 m. FONDO: 98,00 m. AREA: 10.290,00 m2.
VALORACION: "B". CRITERIOS DE INTERVENCION: Intervención Restringida.
