Proyecto Inventario del Patrimonio Cultural Centro Histórico de Valencia

Código : 19-01
Nº reg. : 000188
Nº IPC:

Denominación Oficial: CASA 100-81

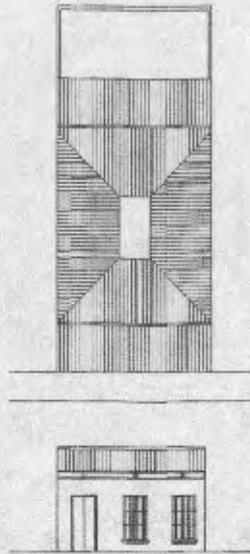
Registro Gráfico:

B	R	M
Estructura Portante	Muros de adobe de 60 cm de espesor promedio.		x	
Techos Cubiertas	Techo de caña y tejas criollas.		x	
Pisos Entrepisos	Piso de mosaico.			
Cerramientos	Puertas y ventanas en madera.		x	
Acabados	Friso de cemento, cal y arena. Pintura de caucho.		x	
Elementos Decorativos	Presenta molduras enmarcando puerta y ventana, presenta una cornisa sencilla.	x		
Instalaciones	Instalaciones sanitarias y eléctricas entubadas y empotradas directamente en las paredes.		x	
Otros				
Registro:	Arq. Guillermo Sfligoy	Fecha: 23/10/97

El inmueble es de valor arquitectónico y testimonial se encuentra en regular estado de conservación. DATOS DE LA PARCELA: (Medidas Aproximadas) Frente: 6,00 m. Fondo: 44,00 m. Area: 264,00 m². VALORACION: "B". CRITERIOS DE INTERVENCION: Intervención Restringida.

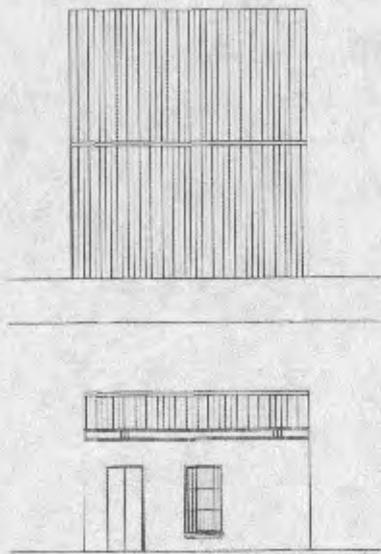
Registro Gráfico:

B	R	M
Estructura Portante	Muros de adobe de 60 cm de espesor promedio.	x		
Techos Cubiertas	Techo de caña y tejas criollas.	x		
Pisos Entrepisos	Piso de granito.	x		
Cerramientos	Puertas y ventanas en madera.	x		
Acabados	Friso de cemento, cal y arena. Pintura de caucho.	x		
Elementos Decorativos	Presenta una cornisa sencilla.	x		
Instalaciones	Instalaciones sanitarias y eléctricas entubadas y empotradas directamente en las paredes.	x		
Otros				
Registro:	Arq. Guillermo Sfiligoy	Fecha: 23/10/97

El inmueble es de valor arquitectónico y testimonial se encuentra en buen estado de conservación. Por tener un mismo origen histórico y similares tipología y morfología forma parte de un conjunto de edificaciones con valor urbano. DATOS DE LA PARCELA: (Medidas Aproximadas) Frente: 4,00 m. Fondo: 22,00 m. Area: 88,00 m². VALORACION: "B". CRITERIOS DE INTERVENCION: Intervención Restringida.

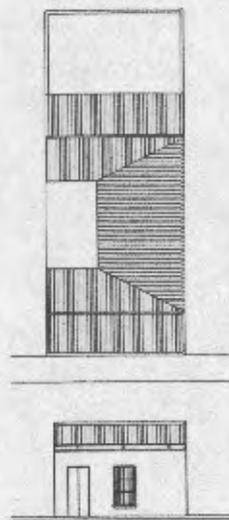
Registro Gráfico:

B	R	M
Estructura Portante	Muros de adobe de 60 cm de espesor promedio.		x	
Techos Cubiertas	Techo de caña y tejas criollas.		x	
Pisos Entrepisos	Piso de cemento pulido.		x	
Cerramientos	Puertas y ventanas de madera.		x	
Acabados	Friso de cemento, cal y arena. Pintura de caucho.		x	
Elementos Decorativos	Presenta una cornisa sencilla.		x	
Instalaciones	Instalaciones sanitarias y eléctricas entubadas y empotradas directamente en las paredes.		x	
Otros				
Registro:	Arq. Guillermo Sfiligoy	Fecha: 23/10/97

El inmueble se encuentra en regular estado de conservación. Por tener un mismo origen histórico y similares tipología y morfología forma parte de un conjunto de edificaciones con valor urbano. DATOS DE LA PARCELA: (Medidas Aproximadas) Frente: 5,00 m. Fondo: 37,00 m. Area: 185,00 m2. VALORACION: "C". CRITERIOS DE INTERVENCION: Intervención Restringida y Reestructuración.

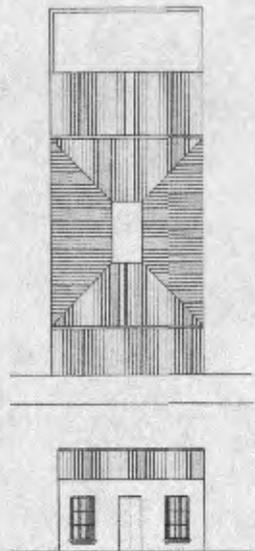
Registro Gráfico:

B	R	M
Estructura Portante	Muros de adobe de 60 cm de espesor promedio.	x		
Techos Cubiertas	Techo de caña y tejas criollas.	x		
Pisos Entrepisos	Piso de cemento pulido.	x		
Cerramientos	Puertas y ventanas en madera.	x		
Acabados	Friso de cemento, cal y arena. Pintura de caucho.	x		
Elementos Decorativos	No posee elementos decorativos.			
Instalaciones	Instalaciones sanitarias y eléctricas entubadas y empotradas directamente en las paredes.	x		
Otros				
Registro:	Arq. Guillermo Sfilgoy	Fecha: 23/10/97

El inmueble se encuentra en buen estado de conservación. Por tener un mismo origen histórico y similares tipología y morfología forma parte de un conjunto de edificaciones con valor urbano. DATOS DE LA PARCELA: (Medidas Aproximadas) Frente: 10,00 m. Fondo: 38,00 m. Area: 380,00 m2. VALORACION: "C". CRITERIOS DE INTERVENCION: Intervención Restringida y Reestructuración.

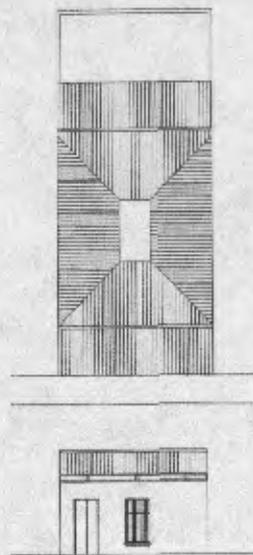
Registro Gráfico:

B	R	M
Estructura Portante	Muros de adobe de 60 cm de espesor promedio.		x	
Techos Cubiertas	Techo de caña y tejas criollas.		x	
Pisos Entreplazos	Piso de cemento pulido.		x	
Cerramientos	Puertas y ventanas en madera.		x	
Acabados	Friso de cemento, cal y arena. Pintura de caucho.		x	
Elementos Decorativos	Presenta una cornisa sencilla.		x	
Instalaciones	Instalaciones sanitarias y eléctricas entubadas y empotradas directamente en las paredes.		x	
Otros				
Registro:	Arq. Guillermo Sfligoy	Fecha: 23/10/97

El inmueble se encuentra en regular estado de conservación. Por tener un mismo origen histórico y similares tipología y morfología forma parte de un conjunto de edificaciones con valor urbano. DATOS DE LA PARCELA: (Medidas Aproximadas) Frente: 4,00 m. Fondo: 38,00 m. Area: 152,00 m2. VALORACION: "C". CRITERIOS DE INTERVENCION: Intervención Restringida y Reestructuración.

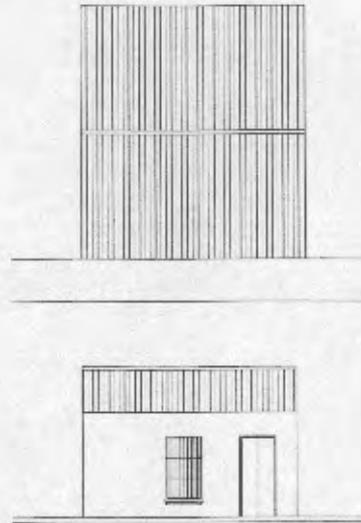
Registro Gráfico:

La fachada presenta una puerta de madera y una ventana de madera con reja metálica. La techumbre es de estructura de madera con forro de caña y todo cubierto por tejas. Rematando en la fachada con un alero sencillo con canes empotrados.

B	R	M
Estructura Portante	Muros de adobe de 60 cm de espesor promedio.		x	-
Techos Cubiertas	Techo de caña y tejas criollas.		x	
Pisos Entrepisos	Piso de cemento pulido.		x	
Cerramientos	Puertas y ventanas en madera.		x	
Acabados	Friso de cemento, cal y arena. Pintura de caucho.		x	
Elementos Decorativos	No posee elementos decorativos.			
Instalaciones	Instalaciones sanitarias y eléctricas entubadas y empotradas directamente en las paredes.		x	
Otros				
Registro:	Arq. Guillermo Sfligoy	Fecha: 23/10/97

El inmueble se encuentra en regular estado de conservación. Por tener un mismo origen histórico y similares tipología y morfología forma parte de un conjunto de edificaciones con valor urbano. DATOS DE LA PARCELA: (Medidas Aproximadas) Frente: 4,00 m. Fondo: 38,00 m. Area: 152,00 m². VALORACION: "C". CRITERIOS DE INTERVENCION: Intervención Restringida y Reestructuración.

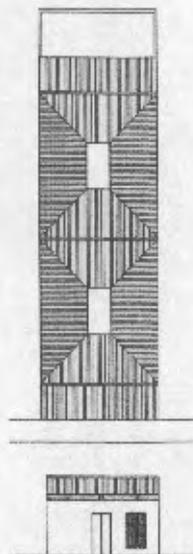
Registro Gráfico:

La fachada presenta una puerta de madera y una ventana de madera con rejas metálicas, en la parte superior posee una cornisa sencilla. La techumbre es de estructura de madera con forro de caña y todo cubierto por tejas.

B	R	M
Estructura Portante	Muros de adobe de 80 cm de espesor promedio.		x	-
Techos Cubiertas	Techo de caña y tejas oriollas.		x	
Pisos Entrepisos	Piso en mosaico.		x	
Cerramientos	Puertas y ventanas en madera.		x	
Acabados	Friso de cemento, cal y arena. Pintura de caucho.		x	
Elementos Decorativos	Presenta una cornisa sencilla.		x	
Instalaciones	Instalaciones sanitarias y eléctricas entubadas y empotradas directamente en las paredes.		x	
Otros				
Registro:	Arq. Guillermo Sfligoy	Fecha: 23/10/97

El inmueble se encuentra en regular estado de conservación. Por tener un mismo origen histórico y similares tipología y morfología forma parte de un conjunto de edificaciones con valor urbano. DATOS DE LA PARCELA: (Medidas Aproximadas) Frente: 6,00 m. Fondo: 39,00 m. Area: 234,00 m². VALORACION: "C". CRITERIOS DE INTERVENCION: Intervención Restringida y Reestructuración.

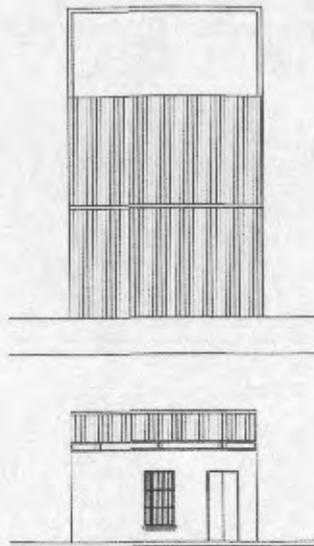
Registro Gráfico:

La fachada presenta una puerta de madera y una ventana de hierro basculante con rejas metálicas, en la parte superior posee una cornisa sencilla. La techumbre es de estructura de madera con forro de caña y todo cubierto por tejas.

B	R	M
Estructura Portante	Muros de adobe de 60 cm de espesor promedio.		x	-
Techos Cubiertas	Techo de caña y tejas criollas.		x	
Pisos Entrepisos	Piso de cemento pulido.		x	
Cerramientos	Puertas y ventanas en madera.			
Acabados	Friso de cemento, cal y arena. Pintura de caucho.		x	
Elementos Decorativos	Presenta una cornisa sencilla.		x	
Instalaciones	Instalaciones sanitarias y eléctricas entubadas y empotradas directamente en las paredes.		x	
Otros				
Registro:	Arq. Guillermo Sfiligoy	Fecha: 23/10/97

El inmueble se encuentra en regular estado de conservación. Por tener un mismo origen histórico y similares tipología y morfología forma parte de un conjunto de edificaciones con valor urbano. DATOS DE LA PARCELA: (Medidas Aproximadas) Frente: 4,00 m. Fondo: 38,00 m. Area: 152,00 m2. VALORACION: "C". CRITERIOS DE INTERVENCION: Intervención Restringida y Reestructuración.

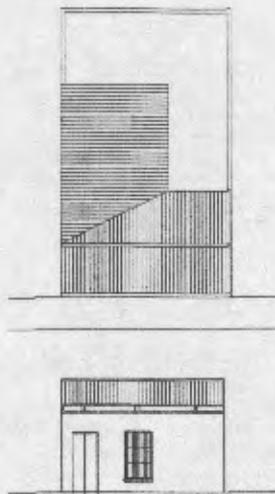
Registro Gráfico:

La fachada presenta una puerta de madera y una ventana de madera con rejas metálicas, en la parte superior posee una cornisa sencilla. La techumbre es de estructura de madera con forro de caña y todo cubierto por tejas.

B	R	M
Estructura Portante	Muros de adobe de 60 cm de espesor promedio.		x	
Techos Cubiertas	Techo de caña y tejas criollas.		x	
Pisos Entrepisos	Piso de cemento pulido.		x	
Cerramientos	Puertas y ventanas en madera.		x	
Acabados	Friso de cemento, cal y arena. Pintura de caucho.		x	
Elementos Decorativos	Presenta una cornisa sencilla.		x	
Instalaciones	Instalaciones sanitarias y eléctricas entubadas y empotradas directamente en las paredes.		x	
Otros				
Registro:	Arq. Guillermo Sfiligoy	Fecha: 23/10/97

El inmueble se encuentra en regular estado de conservación. Por tener un mismo origen histórico y similares tipología y morfología forma parte de un conjunto de edificaciones con valor urbano. DATOS DE LA PARCELA: (Medidas Aproximadas) Frente: 4,00 m. Fondo: 34,00 m. Area: 138,00 m². VALORACION: "C". CRITERIOS DE INTERVENCION: Intervención Restringida y Reestructuración.

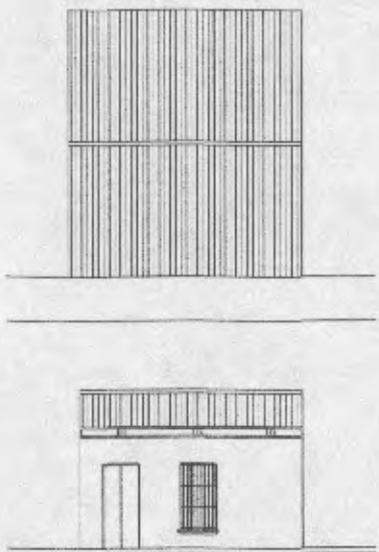
Registro Gráfico:

B	R	M
Estructura Portante	Muros de adobe de 60 cm de espesor promedio.		x	
Techos Cubiertas	Techo de caña y tejas criollas.		x	
Pisos Entrepisos	Piso de cemento pulido.		x	
Cerramientos	Puertas y ventans en madera.		x	
Acabados	Friso de cemento, cal y arena. Pintura de caucho.		x	
Elementos Decorativos	Presenta una cornisa sencilla.		x	
Instalaciones	Instalaciones sanitarias y eléctricas entubadas y empotradas directamente en las paredes.		x	
Otros				
Registro:	Arq. Guillermo Sfiligoy	Fecha: 23/10/97

El inmueble se encuentra en regular estado de conservación. Por tener un mismo origen histórico y similares tipología y morfología forma parte de un conjunto de edificaciones con valor urbano. **DATOS DE LA PARCELA:** (Medidas Aproximadas) Frente: 4,00 m. Fondo: 34,00 m. Area: 136,00 m2. **VALORACION:** "C". **CRITERIOS DE INTERVENCION:** Intervención Restringida y Reestructuración.

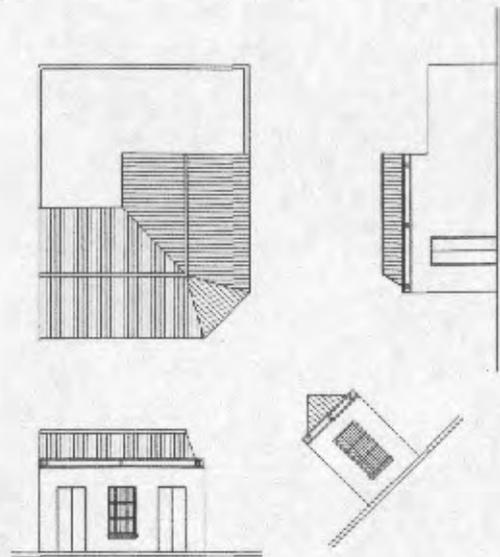
Registro Gráfico:

B	R	M
Estructura Portante	Muros de adobe de 60 cm de espesor promedio.		x	
Techos Cubiertas	Techo de caña y tejas criollas.		x	
Pisos Entrepisos	Piso de cemento pulido.		x	
Cerramientos	Puertas y ventanas en madera.		x	
Acabados	Friso de cemento, cal y arena. Pintura de caucho.		x	
Elementos Decorativos	Presenta una cornisa sencilla.		x	
Instalaciones	Instalaciones sanitarias y eléctricas entubadas y empotradas directamente en las paredes.		x	
Otros				
Registro:	Arq. Guillermo Sfiligoy	Fecha: 23/10/97

El inmueble se encuentra en regular estado de conservación. Por tener un mismo origen histórico y similares tipología y morfología forma parte de un conjunto de edificaciones con valor urbano. DATOS DE LA PARCELA: (Medidas Aproximadas) Frente: 4,00 m. Fondo: 22 m. Area: 88,00 m2. VALORACION: "B". CRITERIOS DE INTERVENCION: Intervención Restringida.

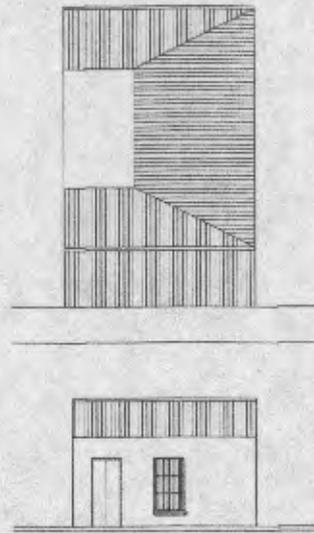
Registro Gráfico:

B	R	M
Estructura Portante	Muros de adobe de 60 cm de espesor promedio.	x		
Techos Cubiertas	Techo de caña y tejas criollas.	x		
Pisos Entrepisos	Piso de cemento pulido.	x		
Cerramientos	Puertas y ventanas en madera.	x		
Acabados	Friso de cemento, cal y arena. Pintura de caucho.	x		
Elementos Decorativos	No posee elementos decorativos.			
Instalaciones	Instalaciones sanitarias y eléctricas entubadas y empotradas directamente en las paredes.	x		
Otros				
Registro:	Arq. Guillermo Sfiligoy	Fecha: 23/10/87

El inmueble es de valor arquitectónico y testimonial se encuentra en buen estado de conservación. Por tener un mismo origen histórico y similares tipología y morfología forma parte de un conjunto de edificaciones con valor urbano. Presenta publicidad agresiva alterando la armonía de la fachada. DATOS DE LA PARCELA: (Medidas Aproximadas) Frente: 9,00 m. Fondo: 23,00 m. Area: 207,00 m2. VALORACION: "C". CRITERIOS DE INTERVENCION: Intervención Restringida y Reestructuración.

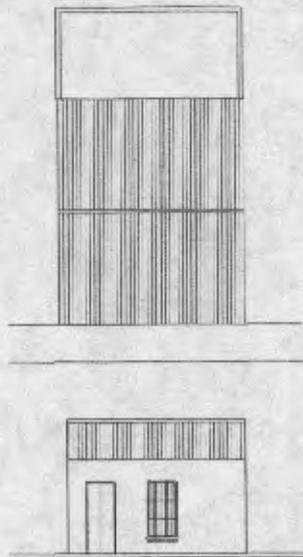
Registro Gráfico:

B	R	M
Estructura Portante	Muros de adobe de 60 cm de espesor promedio.		x	
Techos Cubiertas	Techo de caña y tejas criollas.		x	
Pisos Entrepisos	Piso de cemento pulido.		x	
Cerramientos	Puertas y ventanas en madera.		x	
Acabados	Friso de cemento, cal y arena. Pintura de caucho.	x		
Elementos Decorativos	No posee elementos decorativos.			
Instalaciones	Instalaciones sanitarias y eléctricas entubadas y empotradas directamente en las paredes.		x	
Otros				
Registro:	Arq. Guillermo Sfiligoy	Fecha: 23/10/97

El inmueble se encuentra en regular estado de conservación. Por tener un mismo origen histórico y similares tipología y morfología forma parte de un conjunto de edificaciones con valor urbano. DATOS DE LA PARCELA: (Medidas Aproximadas) Frente: 5,00 m. Fondo: 45,00 m. Area: 225,00 m2. VALORACION: "C". CRITERIOS DE INTERVENCION: Intervención Restringida y Reestructuración.

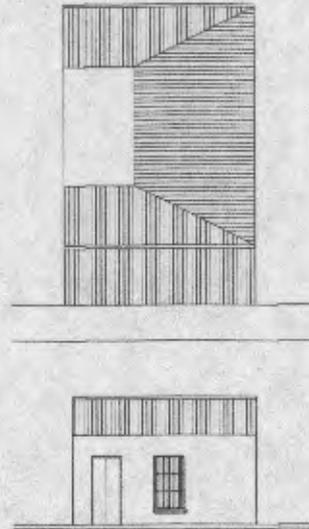
Registro Gráfico:

B	R	M
Estructura Portante	Muros de adobe de 60 cm de espesor promedio.	x		
Techos Cubiertas	Techo de caña y tejas criollas.	x		
Pisos Entrepisos	Piso de cemento pulido.	x		
Cerramientos	Puertas y ventanas en madera.	x		
Acabados	Friso de cemento, cal y arena. Pintura de caucho.	x		
Elementos Decorativos	No posee elementos decorativos.			
Instalaciones	Instalaciones sanitarias y eléctricas entubadas y empotradas directamente en las paredes.	x		
Otros				
Registro:	Arq. Guillermo Sfiligoy	Fecha: 23/10/87

El inmueble es de valor arquitectónico y testimonial se encuentra en buen estado de conservación. Por tener un mismo origen histórico y similares tipología y morfología forma parte de un conjunto de edificaciones con valor urbano. Presenta publicidad agresiva alterando la armonía de la fachada. DATOS DE LA PARCELA: (Medidas Aproximadas) Frente: 9,00 m. Fondo: 23,00 m. Area: 207,00 m2. VALORACION: "C". CRITERIOS DE INTERVENCION: Intervención Restringida y Reestructuración.

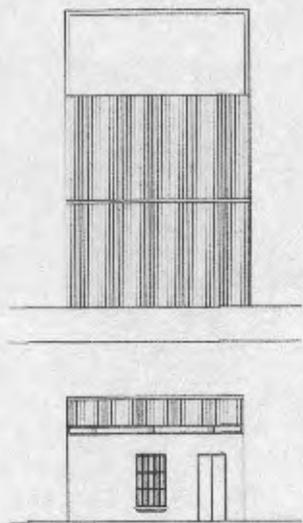
Registro Gráfico:

B	R	M
Estructura Portante	Muros de adobe de 60 cm de espesor promedio.		x	
Techos Cubiertas	Techo de caña y tejas criollas.		x	
Pisos Entrepisos	Piso de mosaico y en algunos ambientes de cemento pulido.		x	
Cerramientos	Puertas y ventanas en madera.		x	
Acabados	Friso de cemento, cal y arena. Pintura de caucho.	x		
Elementos Decorativos	Presenta una cornisa sencilla.	x		
Instalaciones	Instalaciones sanitarias y eléctricas entubadas y empotradas directamente en las paredes.		x	
Otros				
Registro:	Arq. Guillermo Sfiligoy	Fecha: 23/10/97

El inmueble se encuentra en regular estado de conservación. Por tener un mismo origen histórico y similares tipología y morfología forma parte de un conjunto de edificaciones con valor urbano. DATOS DE LA PARCELA: (Medidas Aproximadas) Frente: 5,00 m. Fondo: 27,00 m. Area: 135,00 m2. VALORACION: "C". CRITERIOS DE INTERVENCION: Intervención Restringida y Reestructuración.

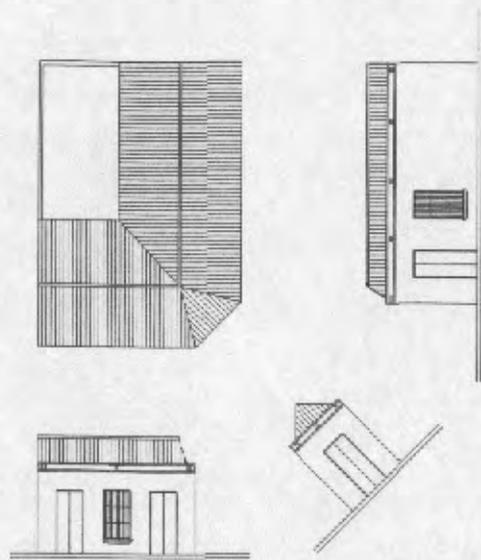
Registro Gráfico:

B	R	M
Estructura Portante	Muros de adobe de 60 cm de espesor promedio.		x	
Techos Cubiertas	Techo de caña y tejas criollas.		x	
Pisos Entrepisos	Piso de cemento pulido.		x	
Cerramientos	Puertas y ventanas en madera.		x	
Acabados	Friso de cemento, cal y arena. Pintura de caucho.		x	
Elementos Decorativos	Presenta molduras enmarcando puertas y ventanas, presenta una cornisa ornamental.		x	
Instalaciones	Instalaciones sanitarias y eléctricas entubadas y empotradas directamente en las paredes.		x	
Otros				
Registro:	Arq. Guillermo Sfiligoy	Fecha: 23/10/97

El inmueble es de valor arquitectónico y testimonial se encuentra en regular estado de conservación. Por tener un mismo origen histórico y similares tipología y morfología forma parte de un conjunto de edificaciones con valor urbano. DATOS DE LA PARCELA: (Medidas Aproximadas) Frente: 7,00 m. Fondo: 23,00 m. Area:161,00 m2. VALORACION:"B". CRITERIOS DE INTERVENCION: Intervención Restringida.
